# VIHREÄ TALO eli PYHÄJÄRVEN VANHA KUNNANTUPA

– tilanne- ja vaihtoehtoanalyysi 12.8.2019, päivitetty 26.11.2019 / Kaavoituspäällikkö M. Vuorenpää

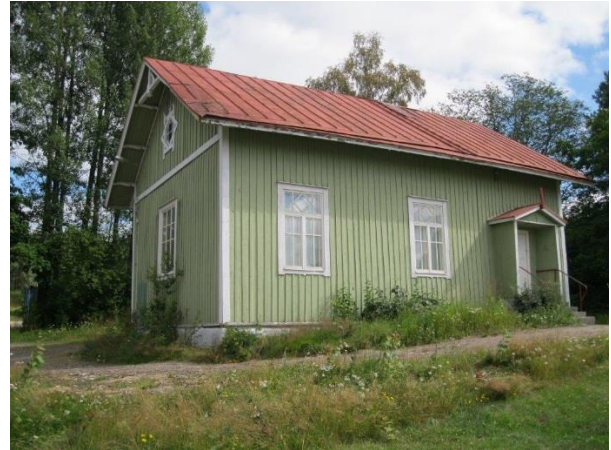
oik. Uusittu lautaverhoilu, kuisti ja koristeiden puuttuminen ovat tehneet kunnantuvasta rintamamiestalon näköisen. Kuva vuodelta 2013.

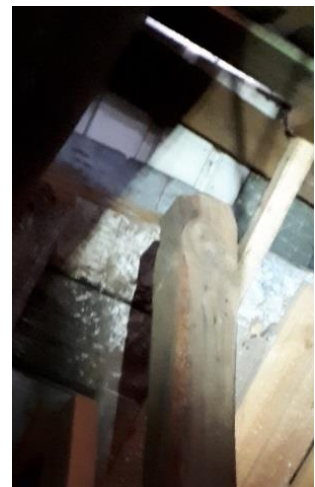
- talossa ei ole homeenhajua ja tuuletus on rikkonaisten ikkunoiden takia ollut hyvä
- ainoat näkyvät laho- ja homevauriot ovat vintillä ruodelautoissa, puretun hormin läpiviennin kohdalla, jossa peltien välistä pääsee vettä sisään, myös peltikaton kondensaatiovesi kerääntyy suoraan katon ruodelautoihin ja siitä kattotuoliin
- vintillä on mieto ”vanhan puutalon” haju, mikä voi johtua puutavaran tai sahanpurun sinistymisenestoaineen hajoamisesta tai peltikaton kostuttamien kattoruoteiden homeesta tai hiivasta
- vintillä on ainutlaatuiset yläorsirakenteet, jotka ovat hyvässä kunnossa
- talon hirsirakenteet ovat pääsääntöisesti hyväkuntoisia seinissä, vintillä ja alapohjassa niiltä osin kuin ne näkyvät tuuletusaukoista – päässä olevan ryömintätilan ovea ei saa auki.

- Katon vuotokohdat on korjattava vedentulon lopettamiseksi vintille ja kattorakenteisiin vanhojen hormien läpivientien kohdalla.
- Maamassat kivijalan vierestä on syytä poistaa ja kallistukset tarkastaa kosteuden johtamiseksi pois talon alarakenteista.
- Betoninen kivijalkaosuus pitäisi purkaa ja alkuperäisen kaltainen kivijalka palauttaa kaikille sivuille.
- Alapohjan tuuletus tulee varmistaa ja orgaaninen aines poistaa.
- Alimmat hirsikerrokset pitäisi saada esiin ja tupajumien eteneminen pitäisi pysäyttää.
- Kengitystarve pitäisi selvittää.
- Vanhat alapohjan eristepurut on toimitettava jätteenkäsittelylaitokselle.

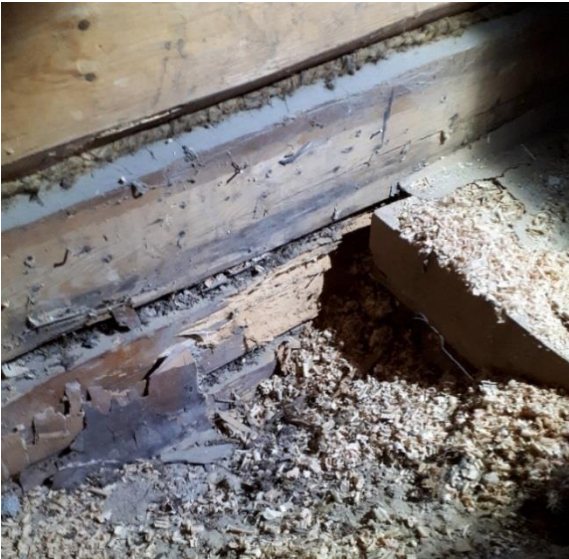
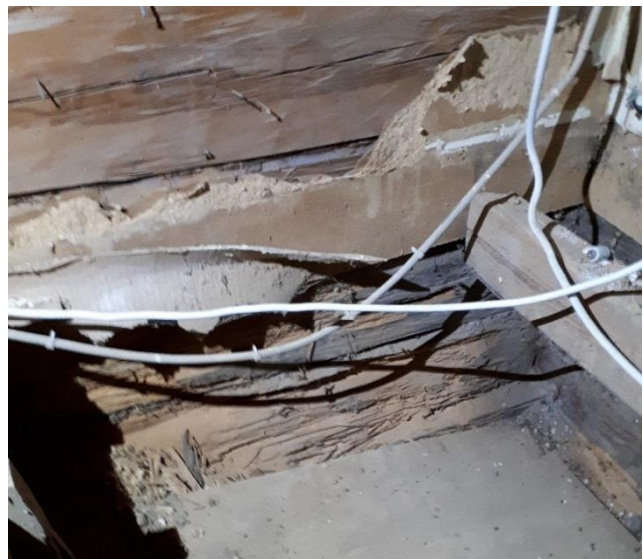
Vuonna 2017 sisäpohjaa avattiin kahdessa nurkassa ja havaittiin ensimmäisissä hirsikerroksissa tupajumin syömiä kohtia (ks. kuvat jäljempänä). Ensimmäisten hirsikerrosten vaihtaminen eli kengittäminen tai osittainen korjaaminen on yli satavuotiaissa hirsitaloissa normaali toimenpide.

- kohdissa, joissa näkyvät kosteuden takia tupajumien syömät alimmat hirret, ovat hirret muuten kovia, joten vauriokohtien uusiminen voi olla riittävä toimenpide.

*Vuoden 2017 mikrobitutkimusten ottopaikat toivat esiin tupajumin vaurioittamia hirsii.*

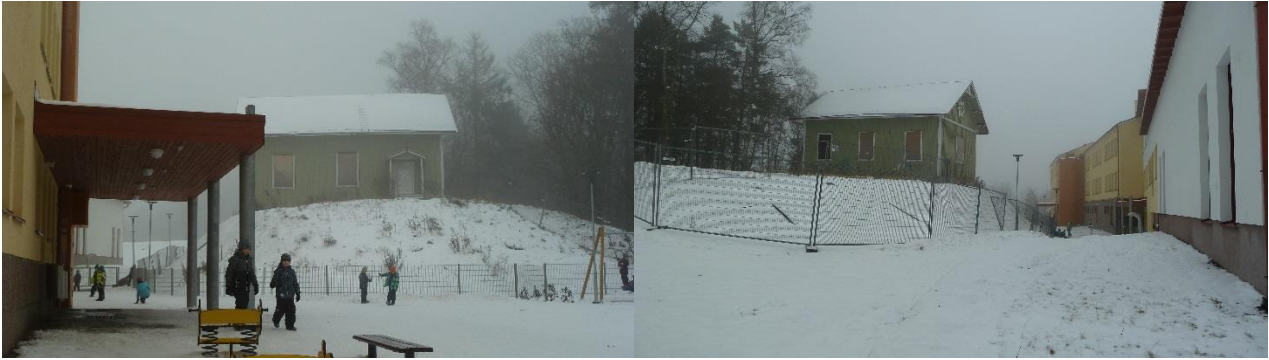
Haittaako kunnantupa koulun pihan käyttöä ja kehittämistä?

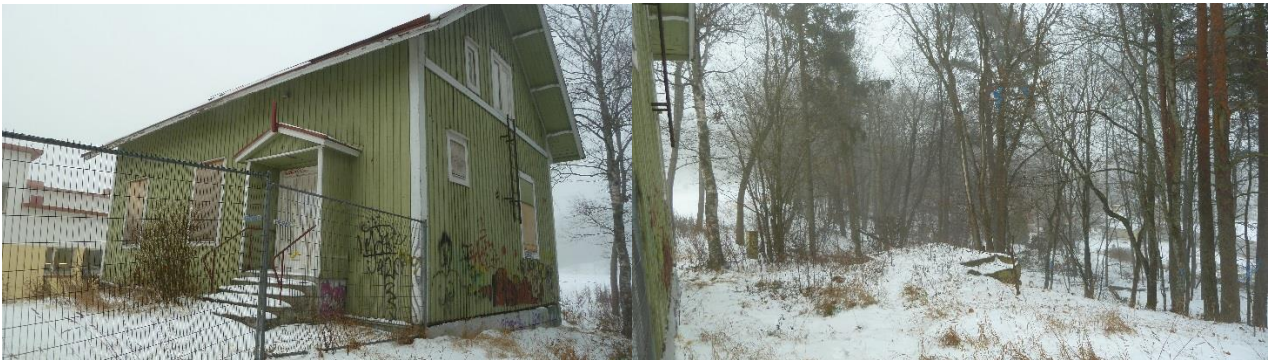
Nykyisellään kunnantupa on ilkeiden kohteena ja kerää liepeilleen epämääräistä porukkaa.
