INVENTOINTIRAPORTTI

## KARKKILA

# Vattolan kylätontti ja Mäkilänpuisto

Historiallisen ajan kylätontin arkeologinen inventointi ja rakenteiden dokumentointi  
28.10.2019 ja 9.1.2020

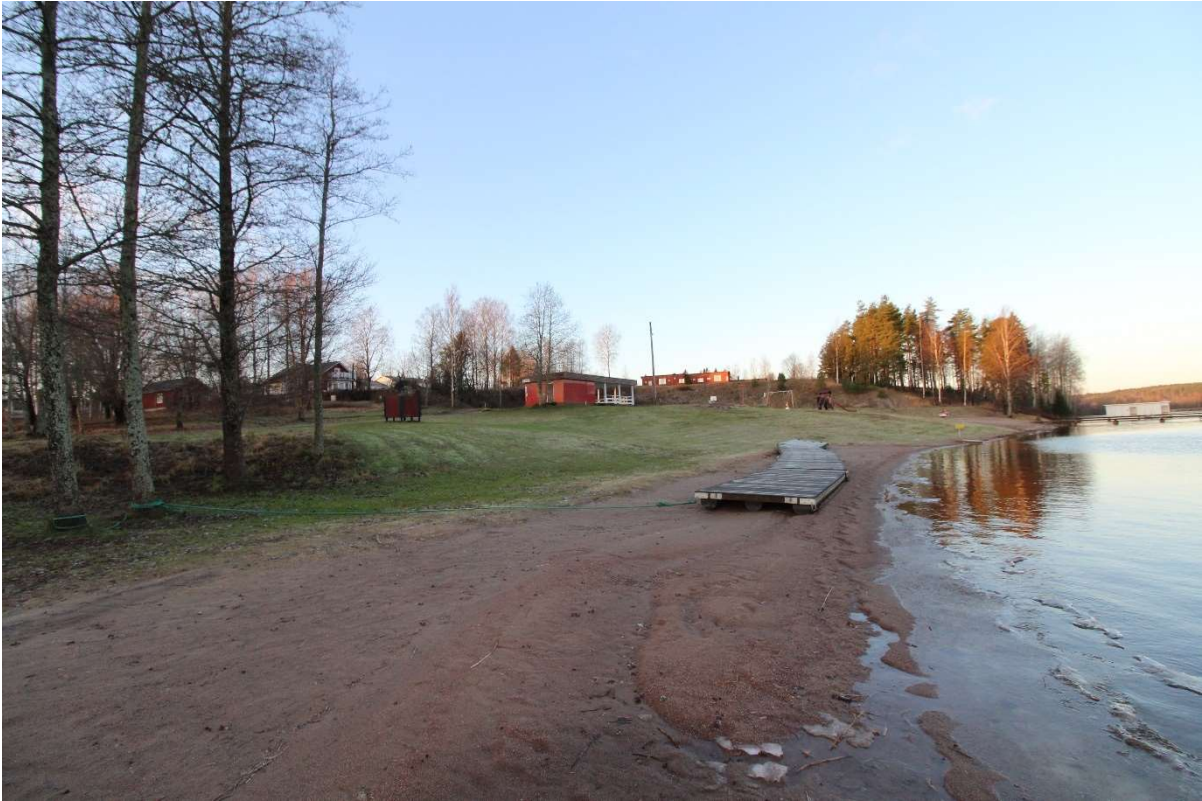
AKDG6002:23 Yleiskuva tutkimusalueen pohjoisosasta. Kuvattu idästä. Kuvaaja Tuija Väisänen.

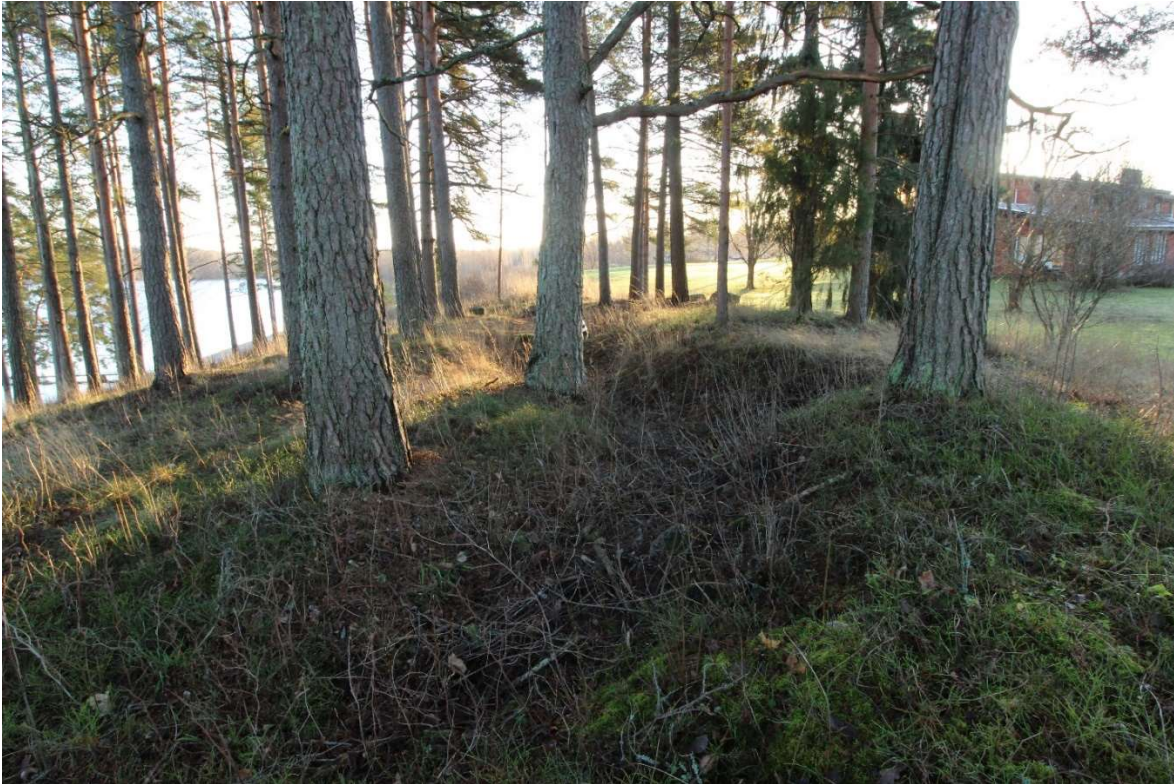
AKDG6002:27 Rinteen päällä oleva taisteluhauta. Kuvattu luoteesta. Kuvaaja Tuija Väisänen.

Vattolantien koillispuolella Pyhäjärven uimarannasta luoteeseen on Pyhäjärven laskeva rinne, jonka päällä havaittiin todennäköinen taisteluhauta. Hauta on luode-kaakko-suuntainen ja siitä lähtee koilliseen noin 7 metriä pitkä haara. Luode-kaakko-suunnassa hauta on noin 16 metriä pitkä. Taisteluhaudasta on säilynyt noin 80 cm syvä painanne, joka on alaosastaan metrin ja yläosastaan kaksi metriä leveä. Taisteluhaudan kaakkoispää on epämääräinen, mutta luoteessa ja koillisessa hauta näyttää selvärajaiselta. Haudan mittausten tarkkuus on  $\pm 20$  cm. Taisteluhauta on todennäköisesti rakennettu vuonna 1916 tai viimeistään vuoden 1917 alussa. Sen todennäköinen tehtävä on ollut suojata Vattolantietä. (Lagerstedt 2020).<sup>7</sup>

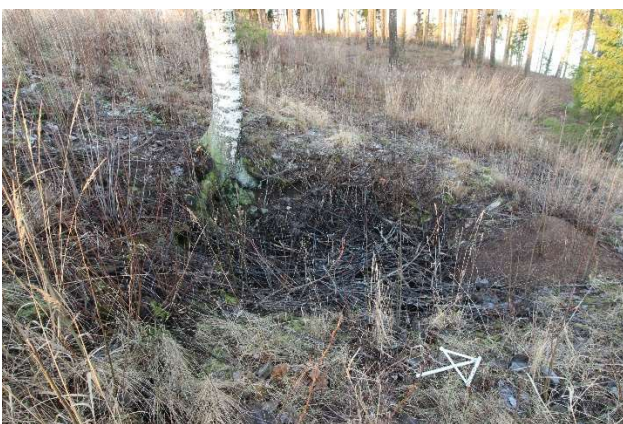
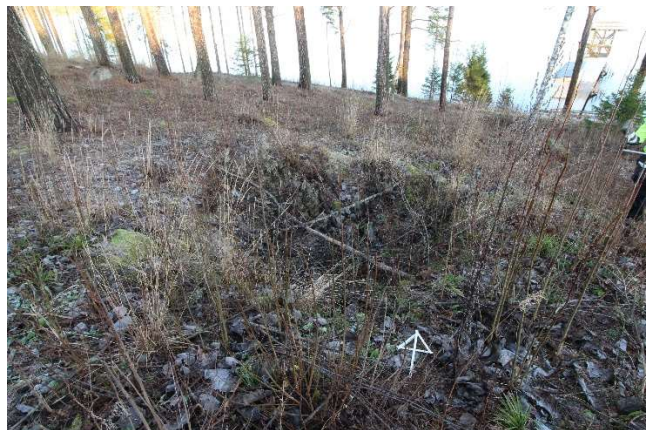
AKDG6002:30 ja 31 Kuoppa 1 kuvattu kaakosta ja kuoppa 2 kuvattu etelästä. Kuvaaja Tuija Väisänen.

Neliömäinen ja teräväreunainen kuoppa, jonka halkaisija on kolme metriä ja syvyys noin 1,2 metriä. Kuopan pohjalla on multaa ja se on täytynyt risuilla. Kuopan reunalla kasvaa ehkä 20-30 vuotias koivu.

Pyöreähkö noin 60 cm syvä kuoppa, jonka halkaisija on 2,5 metriä. Kuopan pohjalla on paljon kiviä ja vähän hiiltynyttä puuta ja sen pohjoisreunalla on mullasta koostuva 30 cm korkea valli.

Kuopat todennäköisesti liittyvät taisteluhaudan rakentamiseen. On myös mahdollista, että erityisesti jyrkkeitä seinäisiä kuopat 4 ja 5 ovat taisteluhautaa nuorempia. Kuoppien ympäristössä tehtiin kairanpistoja, mutta suurimmaksi osaksi kaira pysähtyi kiviin hyvin pinnassa. Maa oli lähinnä multaa ja hiekkaa. Ainoastaan kuoppien 1 ja 4 välissä kairaan osui hiilistä maata.

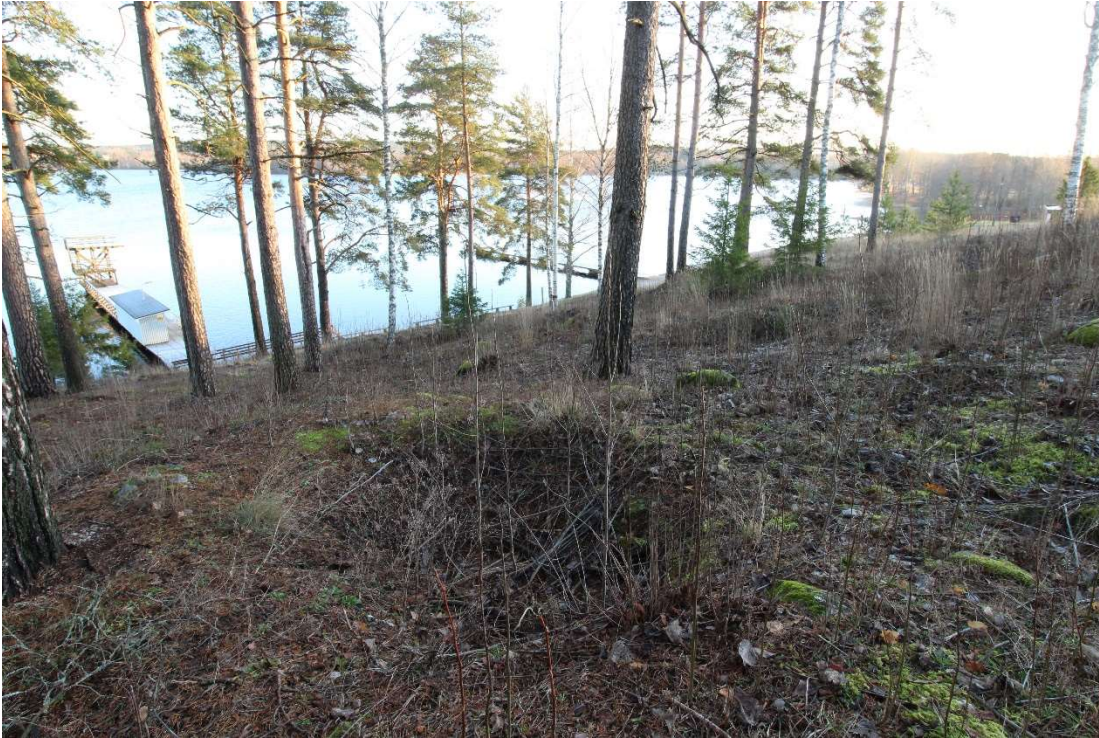
AKDG6002:33 Kuoppa 3 kuvattu lounaasta. Taustalla näkyvät kuopat 2, 4 ja 5. Kuvaja Tuija Väisänen.

Pohjois-eteläsuuntainen soikeahko loivaseinäinen kuoppa, jonka halkaisija on 1,5 m x 2,5 m ja syvyys 60-80 cm. Kuopan ympärillä on noin metrin levyinen ja 50 cm korkea valli, jossa on maata ja kiviä. Kuopan pohjalla on multaa. Kuopan mittausten tarkkuus on  $\pm 10$  cm.

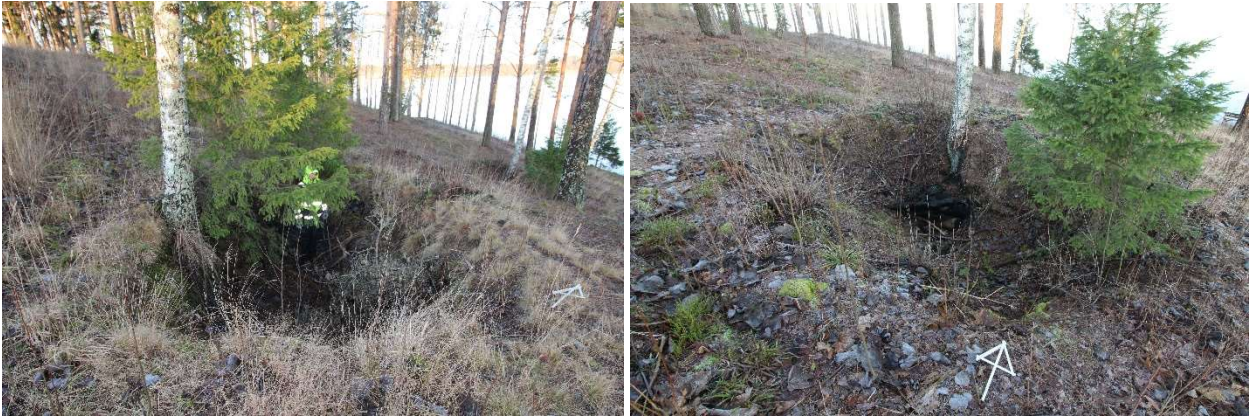
AKDG6002: 34 ja 35. Kuoppa 4 kuvattu kaakosta ja kuoppa 5 kuvattu etelästä. Kuvaaja Tuija Väisänen.

Suorakaiteenmuotoinen luode-kaakkosuuntainen kuoppa, jonka halkaisija on noin 2 m x 4 m ja syvyys noin 1,3 metriä. Se sijaitsee noin 3,5 metriä kuopasta 1 pohjoiseen. Kuopan reunat ovat jyrkät ja terävät. Kuopassa on näkyvillä vähän modernia roskaa ja risuja. Sen pohjalla kasvaa nuori kuusi.

Suorakaiteenmuotoinen melko teräväreunainen kuoppa, joka on luode-kaakkosuuntainen. Sen halkaisija on noin 2,5 m x 5 m ja syvyys 1,5 m – 1,7 m. Kuopan pohjalla on hiiltyneitä puita ja sen reunalla kasvaa nuori koivu ja nuori kuusi.

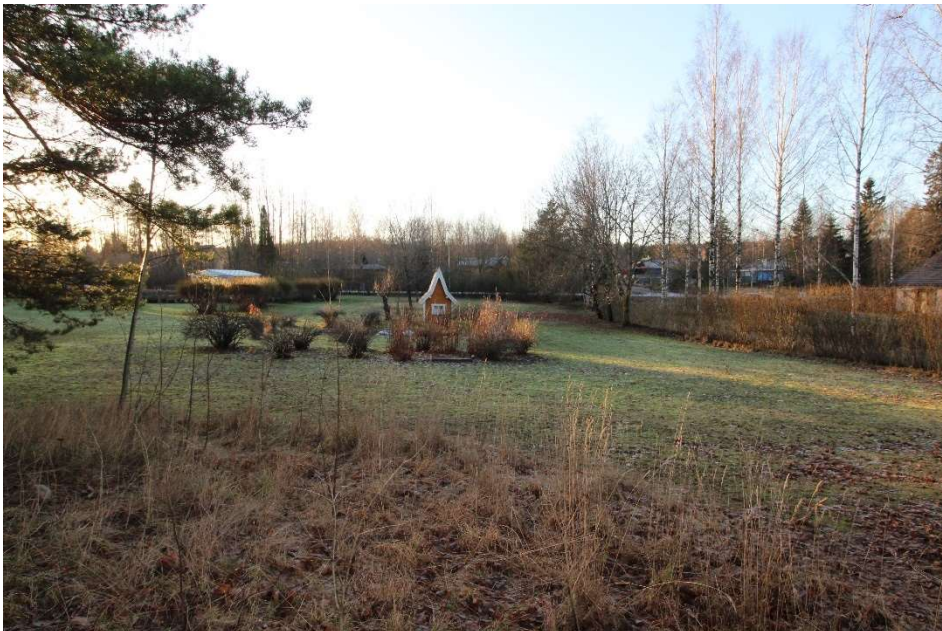
Rinteen länsipuolella on esillä kallio ja sen eteläpuolella on laaja nurmipiha. Pihan reunoja kairattaessa maa on silttiä ja hiekkaa eikä kulttuurimaata erotu. Rinteen ja rannassa kulkevan polun nurkassa on pienehkö polulle aukeava kuoppa, joka vaikuttaa hiekkakuopalta. Sen halkaisija on 2,5 metriä ja se aukeaa pohjoiseen.

AKDG6002:38 Alueen pohjoisosan nurmipihaa järveen laskevan rinteen eteläpuolella. Kuvattu pohjoisesta. Kuvaaja Tuija Väisänen.

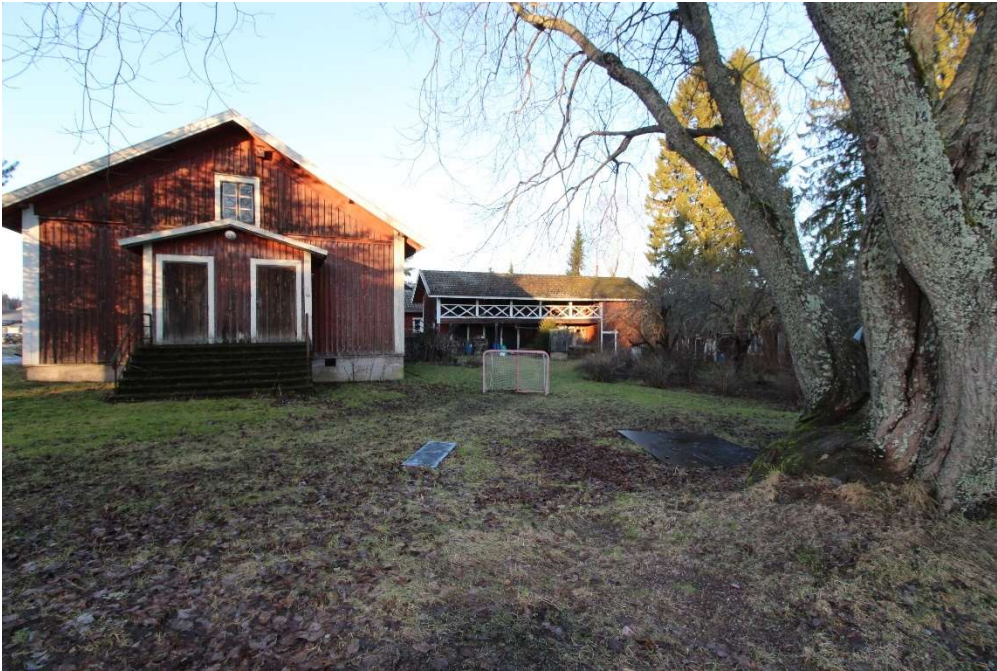
AKDG6002:41 Vanha pihapiiri tutkimusalueen pohjoisrajalla. Kuvattu kaakosta. Kuvaaja Tuija Väisänen.

Inventointialueen pohjoisreunalla suureksi osaksi alueen ulkopuolella on vanha pihapiiri, jonka alueella voisi olla säilynyt vanhemman asutuksen jälkiä. Pihalla ei näy kivijalkoja tai muita rakenteita.

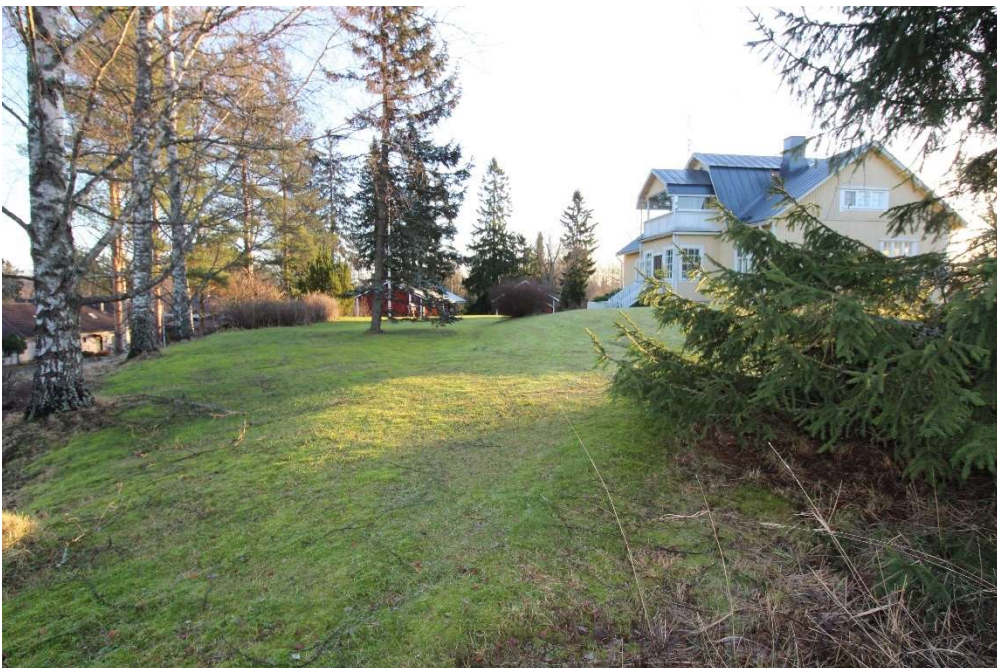
AKDG6002:43 Vattolantien eteläpuolinen vanha pihapiiri alueen pohjoisosassa. Kuvattu lännessä. Kuvaaja Tuija Väisänen.

Toinen mahdollinen pihapiiri, jolla voi olla säilynyt vanhemman asutuksen jälkiä on Mäkelän saha myös alueen pohjoisosassa, mutta Vattolantien eteläpuolella. Pihapiirin reunalla on vanha luonnonkiville perustettu aitta. Pihapiiriä pohjoisessa ja lännessä ympäröivältä pellolta ei kairatessa havaittu kulttuurikerroksia. Nämä kaksi pihapiiriä ovat alueen todennäköisimmät paikat, joissa voi olla säilynyt historiallisen ajan kylätontin jäännöksiä.

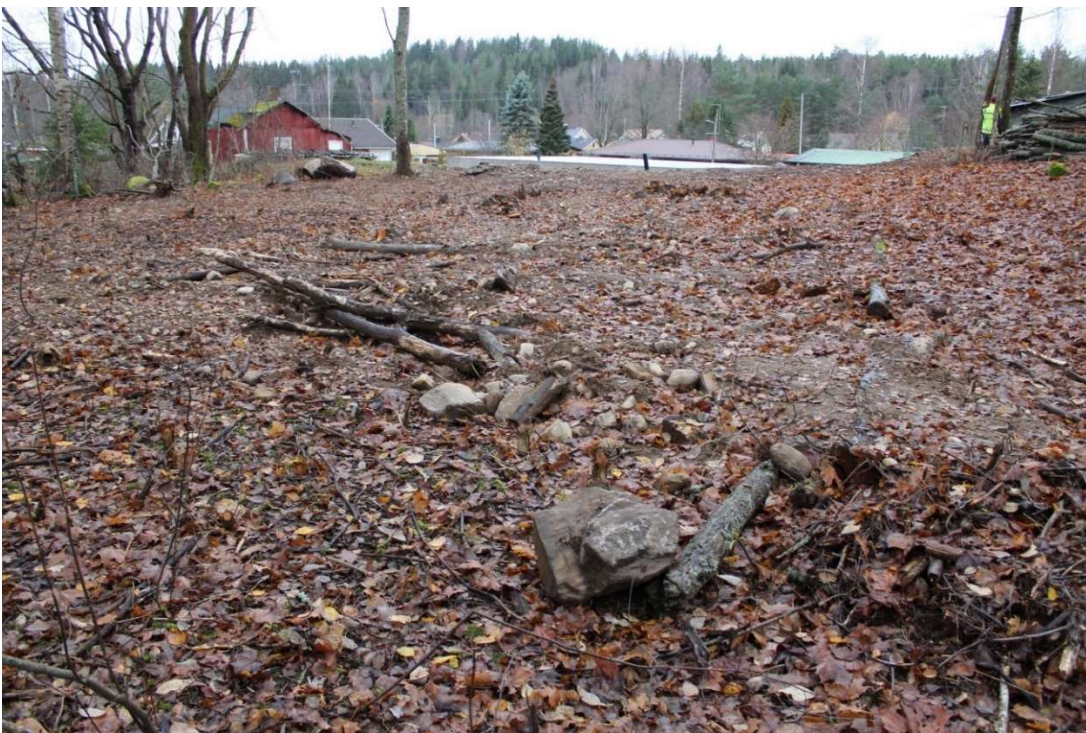
AKDG6002:3 Korpiniitynkatu 11 tontin yläpuolinen alue, jota oli käytetty läjitysalueena. Taustalla tontille rakennettu omakotitalon perustus. Kuvattu pohjoisesta. Kuvaaja Heli Lehto.

Tontin 224-6-20-5 etu- eli lounaisosassa oli hiljattain rakennettu omakotitalon perustus, ja käytännössä koko tontin maaperä oli kaivettu ja paikalle tuotu soraa. 10.5.2019 laaditussa lausunnossa mainitaan, ettei tontilla ollut silloin rakennuksia. Lausunnossa todetaan myös, että tontin yläosassa on vanhan rakennuksen kivijalka, jonka koko on 3 x 5 metriä. Tästä kivijalasta noin 10 metriä pohjoiseen suunnitellulla tontin lisämaalla oli Soininen havainnut sortuneen ja täytetyn kellarin jäännökset. Nyt tontin yläosa oli kokonaisuudessaan mylälätty, kun sitä oli käytetty rakennustöiden aikaiseen läjitykseen. Läjitetyt maat oli jo poistettu alueelta, mutta paikalta ei enää löytynyt mitään kivijalkaan tai kellariin viittaavaa.

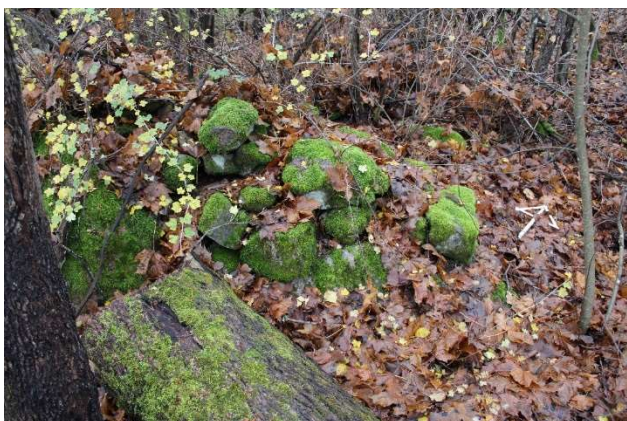
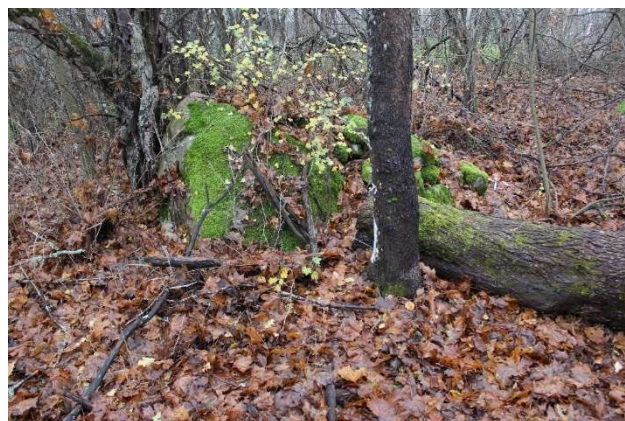
AKDG6002:5 ja 6 Kiviröykkiö. Kuvattu kaakosta ja etelästä. Kuvaaja Heli Lehto.

Mäkilänpuiston eteläosassa havaittiin pieni kiviröykkiö. Se koostuu yhdestä suuresta kivistä ja sen itäpuolelle kasatuista pienemmistä sammaloituneista luonnonkivistä. Röykkiö ei ole maansekainen eikä se vaikuta erityisen vanhalta. Suuren kiven halkaisija on 140 cm ja pienemmät ovat kooltaan 20–60 cm. Röykkiö koko on itä-länsisuunnassa 230 cm ja pohjois-eteläsuunnassa 130 cm, ja se on noin metrin korkuinen. Kyseessä lienee raivatuista kivistä koottu kasa.

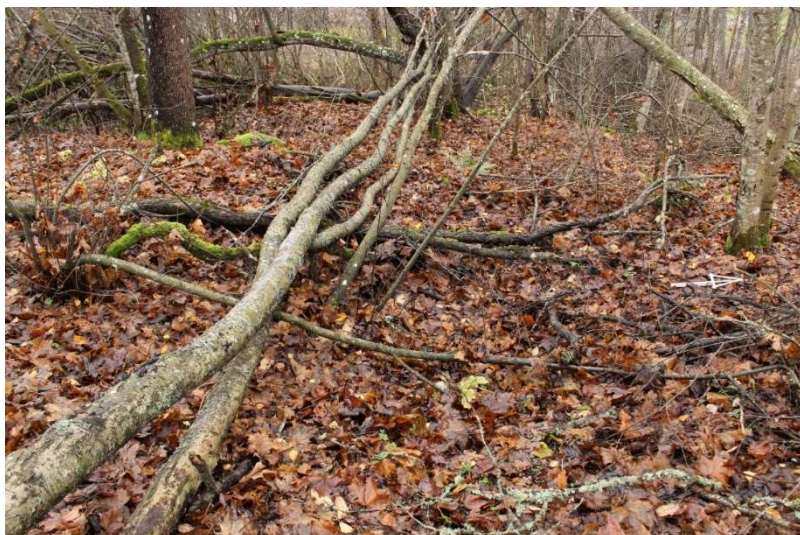
AKDG6002:9 Kellarikuoppa 2 ja takavasemmalla kellarikuoppa 1. Kuvattu idästä. Kuvaaja Heli Lehto.

Mäkilänpuiston yläosasta löytyi kaksi lähekkäin olevaa laakeaa kuoppaa, jotka ovat mahdollisia kellarikuoppia. Kuoppa 1 sijaitsee inventointialueen länsiosassa. Se on itä-länsisuuntainen ja muodoltaan ovaali, ja sen itä-länsihalkaisija on 250 cm ja pohjois-etelähalkaisija 200 cm. Kuoppa on 30–50 cm syvä. Kuoppa 2 sijaitsee 4,5 metriä kuopasta 1 koilliseen. Se on muodoltaan epämääräisempi ja matalampi kuin kuoppa 1. Sen halkaisija on 250–300 cm. Näiden kuoppien läheisyydessä havaittiin myös muita epämääräisempiä ja matalampia painanteita, jotka eivät vaikuttaneet kellarikuopilta eikä niitä dokumentoitu.

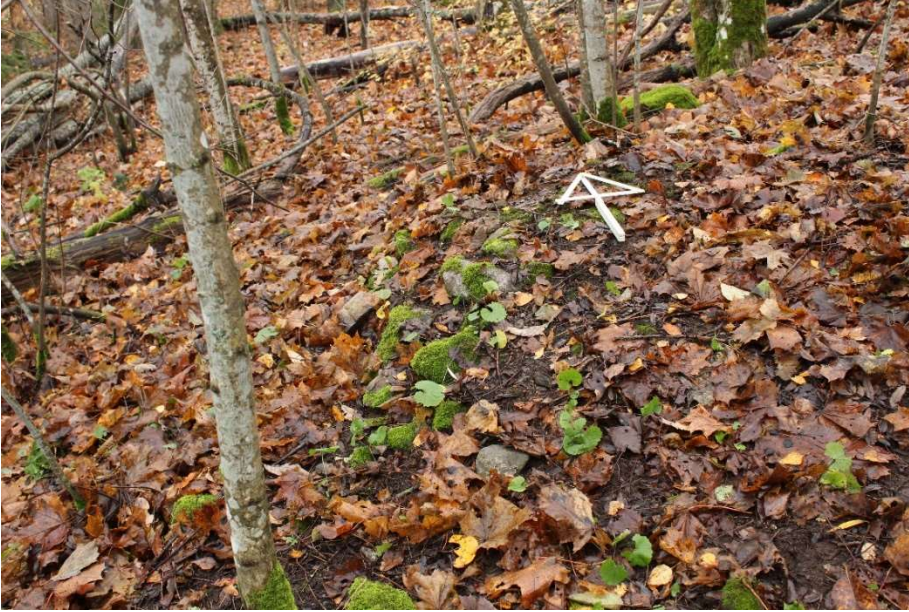
AKDG6002:21 Kivien ja maan sekainen kumpare. Kuvattu etelästä. Kuvaaja Heli Lehto.

Kellarikuopista länteen laskevassa rinteessä sijaitsee pohjois-eteläsuuntainen noin 1,5 metrin pituinen kumpare, joka koostuu maasta ja 15–25 cm halkaisijaltaan olevista luonnonkivistä. Rakenne on epämääräinen, mutta selvästi ihmisen tekemä.

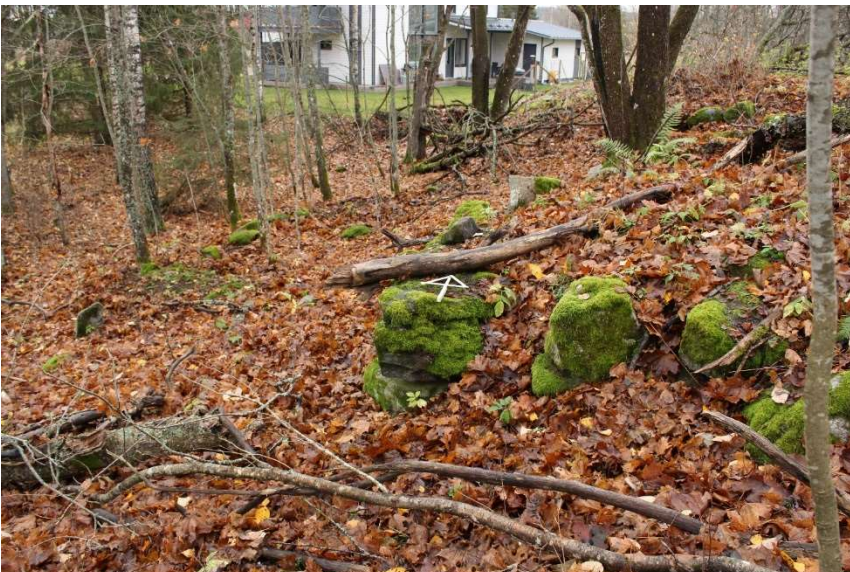
AKDG6002:11 Kivirakenne ja sen vasemmalla puolella rinteän alaosassa suorakaiteenmuotoinen kivirakenne. Kuvattu kaakosta. Kuvaaja Heli Lehto.

Samassa länteen viettävässä rinteessä havaittiin pohjoisempänä selkeä kiviperustus. Perustuksesta on näkyvissä kulma, josta lähtevät sivut pohjoiseen ja itään päin. Lohkotuista kivistä ja luonnonkivistä kylmämuurattu perustus on rakennettu kookkaista kivistä, joista suurimmat ovat kooltaan 120 cm x 30–40 cm. Kiviä on näkyvissä kahdessa kerroksessa. Pohjois-eteläsuuntaisessa sivulinjassa oli ylimpänä kolme pitkänmuotoista kiveä, jotka ovat selvästi liikkuneet paikoiltaan. Itä-länsisuuntaisesta sivusta ei ole kulmaa lukuun ottamatta näkyvissä kuin yksi kerros. Kivet ovat sammaloituneita. Kyseessä saattaa olla ajosilta. Rakenne saattaa olla myös mäen päällä sijainneen rakennuksen perustus.

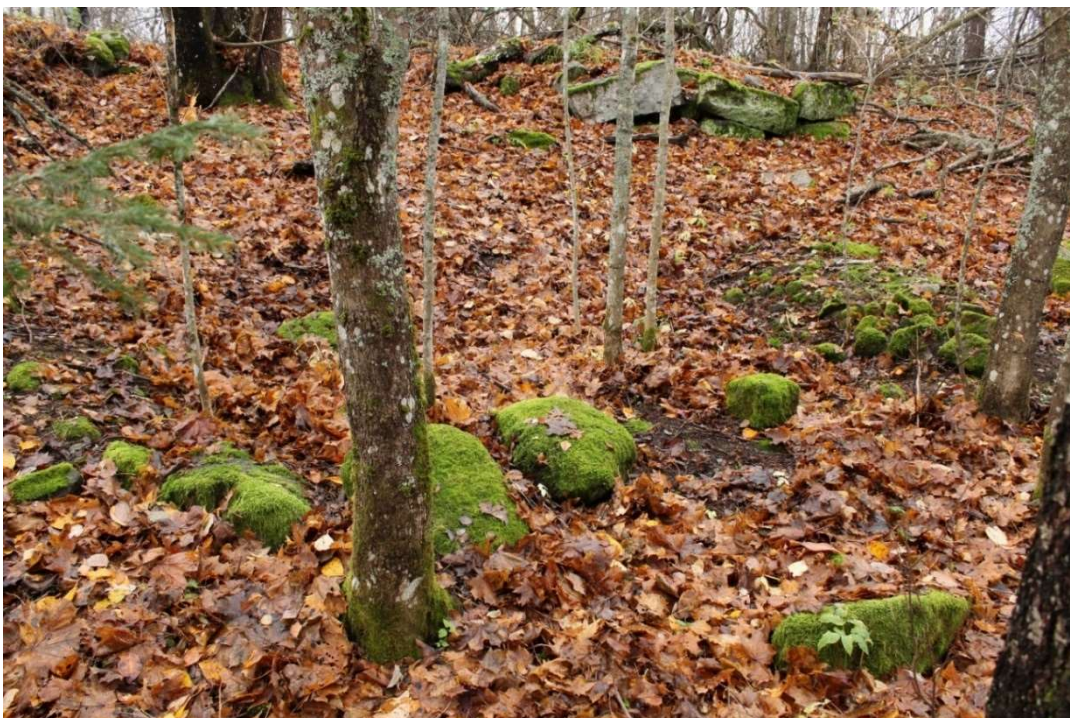
AKDG6002:15 Suorakaiteenmuotoinen rakenne, mahdollinen rakennuksen perustus. Taustalla rinteessä kivirakenne. Kuvattu luoteesta. Kuvaaja Heli Lehto.

Kivirakenteesta luoteeseen rinteeseen alaosassa sijaitsee suorakaiteenmuotoinen rakenne, joka muodostuu luonnonkivistä ja maasta. Rakenne on pohjois-eteläsuuntainen ja 6,5 metriä pitkä. Rakenteen molemmat itä-länsisuuntaiset sivut koostuvat maasta ja halkaisijaltaan 10 – 20 cm olevista kivistä. Näistä lyhemmistä sivuista on näkyvillä 1,4 metriä. Rakenteen itäisempi pitkä sivu oli joko tuhoutunut tai se oli kokonaan maan sisällä. Näkyvissä oleva läntisempi pitkä sivu koostuu halkaisijaltaan 30 – 60 cm olevien kivien harvasta rivistä. Kyseessä on luultavasti jonkin kevyehkön rakennuksen perustus. On myös mahdollista, että nämä kuuluvat samaan rakenteeseen kuin aiemmin mainittu kivien ja maan sekainen kumpare. Rakenteet muistuttavat suuresti toisiaan ja ovat melko samassa linjassa rinteessä. Mikäli kivirakenne on ajosilta, on mahdollista että nämä maansekaiset ja kiviset kumpareet kuuluvat kaikki samaan rakennukseen ajosillan kanssa.

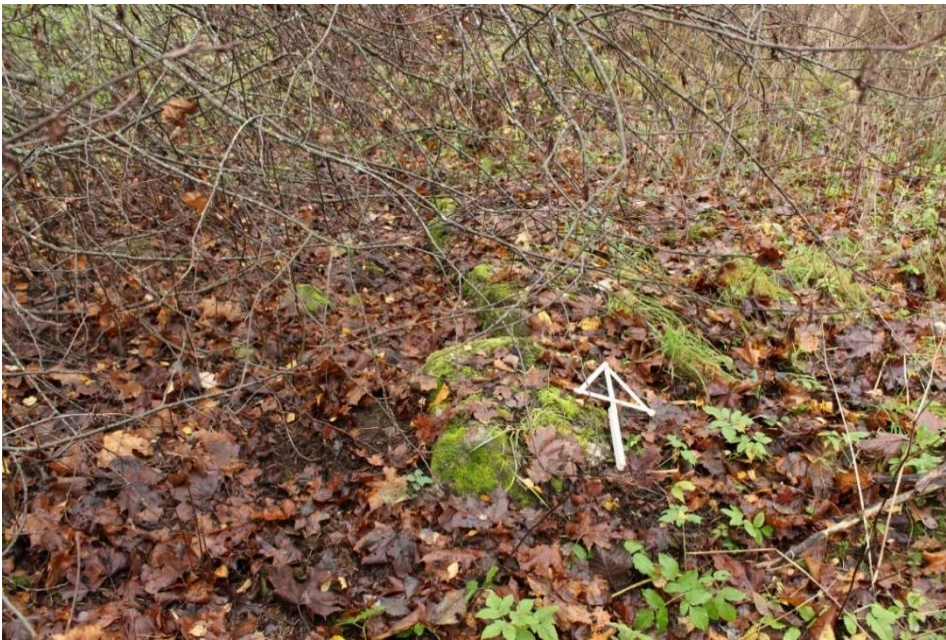
AKDG6002:16 Mahdollisen kivrakenteen reuna. Kuvattu etelästä. Kuvaaja Heli Lehto.

Mäkilänpuiston pohjoisosassa havaittiin pohjois-eteläsuuntainen kalliopaljastuma, jonka eteläkulmassa on suorakaiteen muotoinen lohkokivi. Tästä mahdollisesta nurkkakivestä pohjoiseen näyttäisi lähtevän kiveys, mutta kyseessä saattaa myös olla täysin luontainen kallion reuna. Mahdollisen rakenteen pituus on noin kolme metriä.

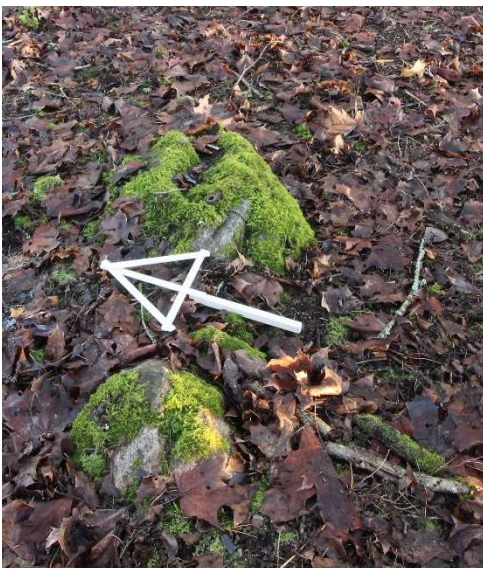
AKDG6002:68 Mahdollinen vanha korkeuspiste. Kuvattu lounaasta. Kuvaaja Tuija Väisänen.

Mäkilänpuiston keskeltä löytyi kallioon tai kookkaaseen maakiiveen porattu metalliputki, joka saattaa olla vanha rajapyykki. Jälkityövaiheessa havaittiin kuitenkin, että kalliolle on 1870-luvun Senaatinkarttaan ja Venäläiseen topografikarttaan merkitty korkeuspiste. Kyseessä saattaa myös olla tämä korkeuspiste.

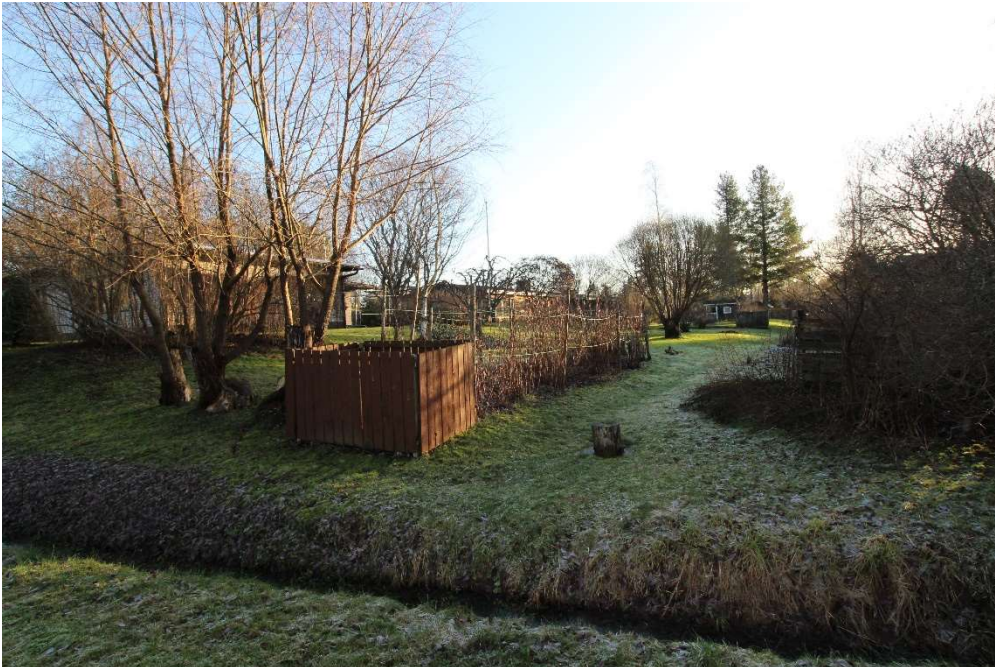
Korpiniitynkadun länsipuolella kapealla peltoalueella maata tutkittiin kairalla ja se oli pelkkää peltomultaa. Alueen eteläosassa Korpiniitynkadun länsipuolella on pääasiassa omakotitaloja pihoineen. Alue on vahvasti muokattu ja rakennettu.

AKDG6002:50 Tutkimusalueen eteläosan asutusalueetta. Kuvattu lännestä. Kuvaaja Tuija Väisänen.

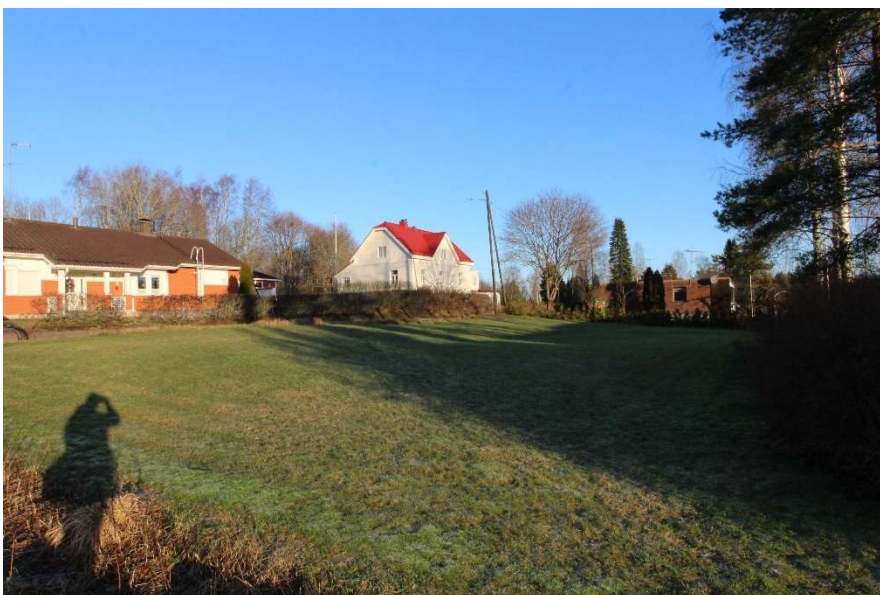
Korpiniitynkadun ja Hakomäentien risteyksessä on rakentamaton nurmitontti, jonka kairauksessa ei näkynyt kulttuurikerroksia. Hakomäentien varrella sen itäpuolella erottuu yhden 1960- tai 70-luvun talon pihapiirissä kivipengerrystä, joka voi olla kiviaidan pohjaa. Tien länsipuolella kahden luonnonkiviperustuksella olevan 1900-luvun puoliväliä vanhemman rakennuksen edustalla on myös luonnonkivipengerrys, joka liittyyneen pihan rakenteisiin. Näillä pihilla voisi olla säilynyt myös vanhemman asutuksen jälkiä, mutta maan pinnalla ei ole näkyvillä.

AKDG6002:51 Korpiniitynkadun ja Hakomäentien risteyksen rakentamaton tontti. Kuvattu lounaasta. Kuvaaja Tuija Väisänen.

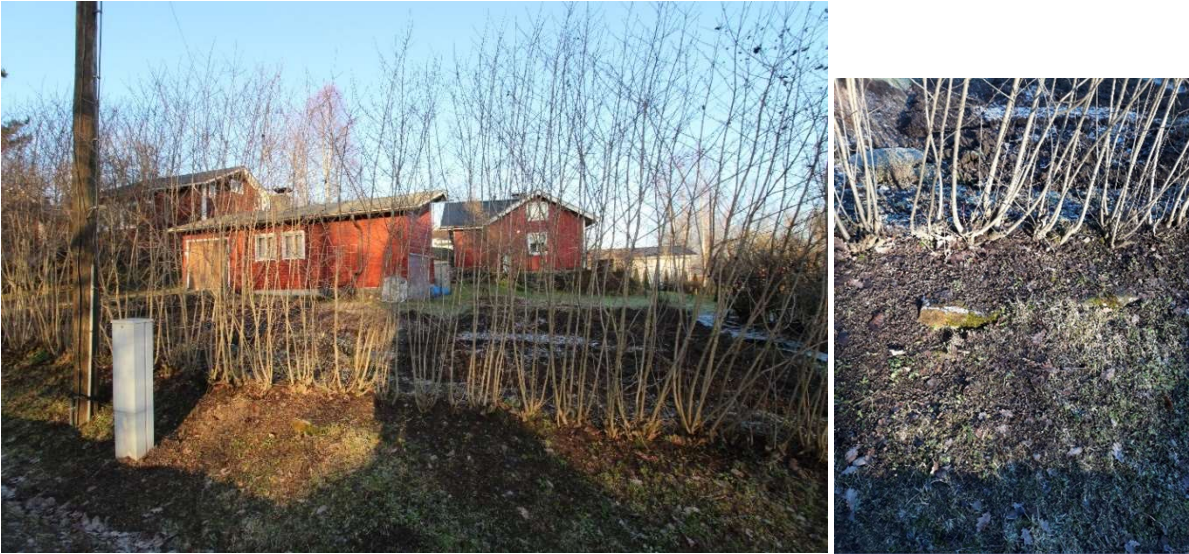
Hiisimetsänkadulla sen pohjoispuolella vanhemman pihapiirin kadun puoleisen ojan reunassa näkyy kaksi vierekkäistä kiveä, joista ainakin toinen on lohkottu. Kivet voisivat olla jostakin perustuksesta peräisin.

Vasemmallä AKDG6002:58 Pihapiiriä Hiisimetsäntien pohjoispuolella. Ojan penkassa erottuu lohkottu kivi. Kuvattu etelästä. Kuvaaja Tuija Väisänen. Oikealla AKDG6002:59 Yksityiskohtakuva Hiisimetsäntien pohjoispuolella olevista kahdesta kivistä. Kuvattu lounaasta. Kuvaaja Tuija Väisänen.

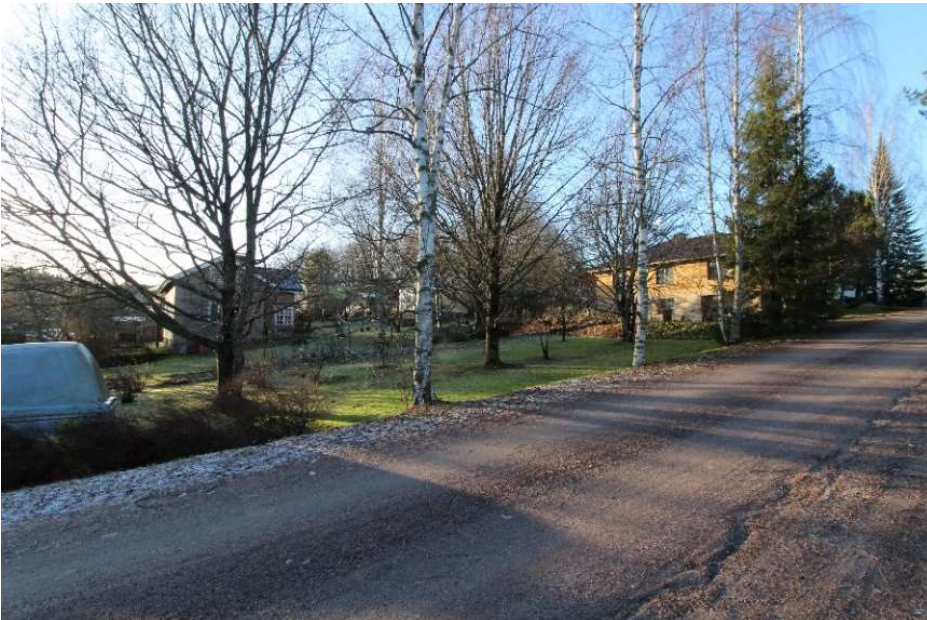
Myös Hiisimetsänkadun ja Hakomäentien kulmassa Hiisimetsänkadun eteläpuolella olevilla tonteilla on vanhempia pihapiirejä, joissa voisi olla säilynyt merkkejä 1800-luvulta. Näkyvillä ei ole rakenteita. Hiisimetsänkadun ja ojakadun kulmassa inventointialueen itäosassa on pieni peltoalue, jonka kairauksessa maa oli lähinnä märkää savea.

AKDG6002:55 Hiisimetsänkadun ja Hakomäentien kulman pihapiiri. Kuvattu idästä. Kuvaaja Tuija Väisänen.

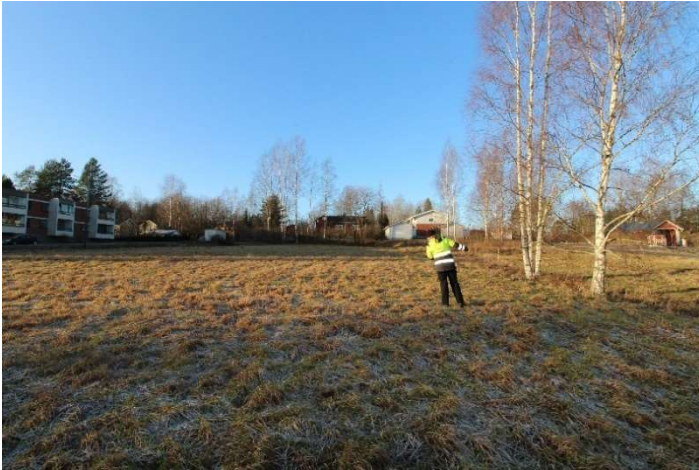
KDG6002:54 Heli Lehto kairaa peltoa Hiisimetsänkadun ja Ojakadun kulmassa. Kuvattu kaakosta. Kuvaaja Tuija Väisänen.

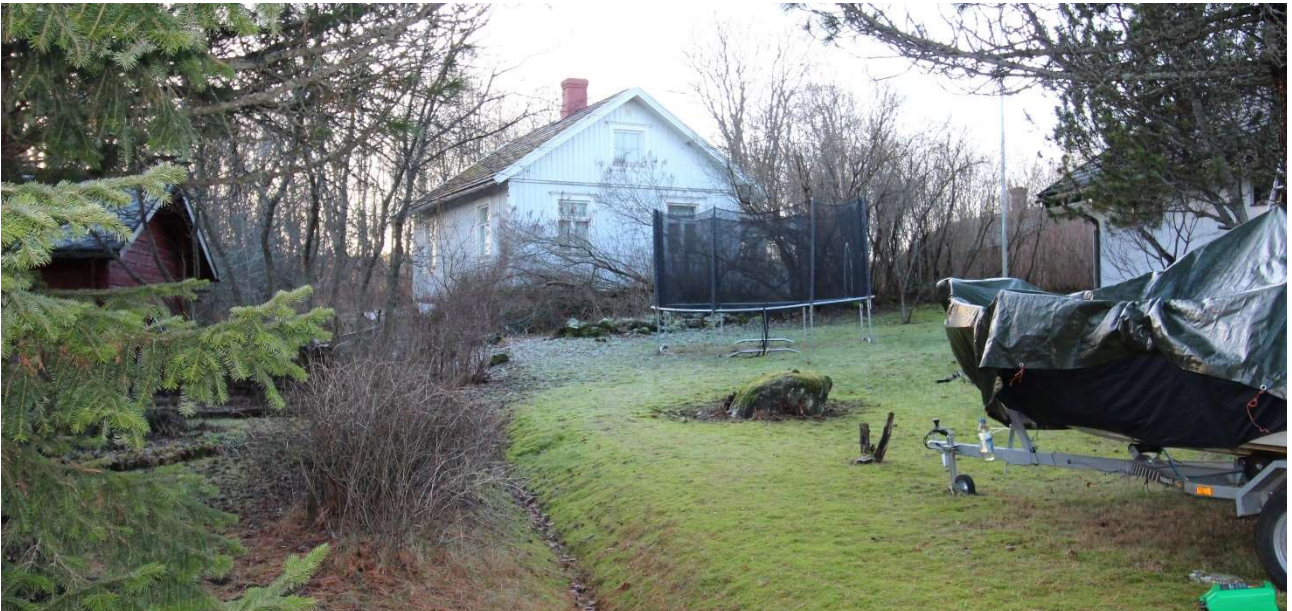
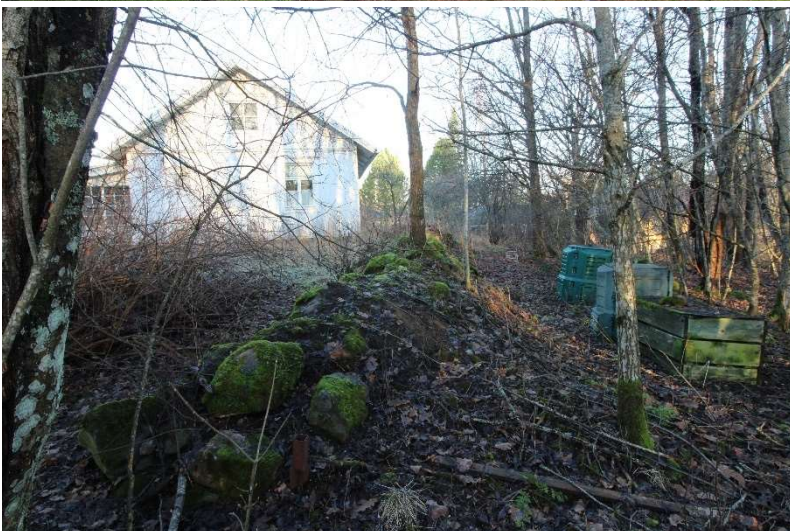
Hiisimetsänkadulta etelään poikkeavalla Leppäkadulla sijaitsevan valkoisen talon eteläpuolella on kiviaitaa tai -penkkaa, ja sen eteläpuolella vanhempi talo pihoineen. Vanhan talon eteläpuolella on kahdeksan metrin pituinen, metrin korkuinen ja metrin levyinen valli maasta ja kivistä, joka vaikutti melko nuorelta.

Ylhäällä AKDG6002:69 Mäkilänpuiston ja Hiisimetsäntien välissä oleva kiviperustus, mahdollinen kiviaidan pohja. Kuvattu pohjoisesta. Kuvaaja Tuija Väisänen.

Vasemmalla AKDG6002:71 Kivien sekainen maavalli Mäkilänpuiston pohjoisreunalla. Kuvattu etelästä. Kuvaaja Tuija Väisänen.
