26.11.2020

**PILAANTUNEEN MAA-ALUEEN KUNNOSTUKSEN
LOPPURAPORTTI**

**Jouhtenantie
03600 Karkkila**

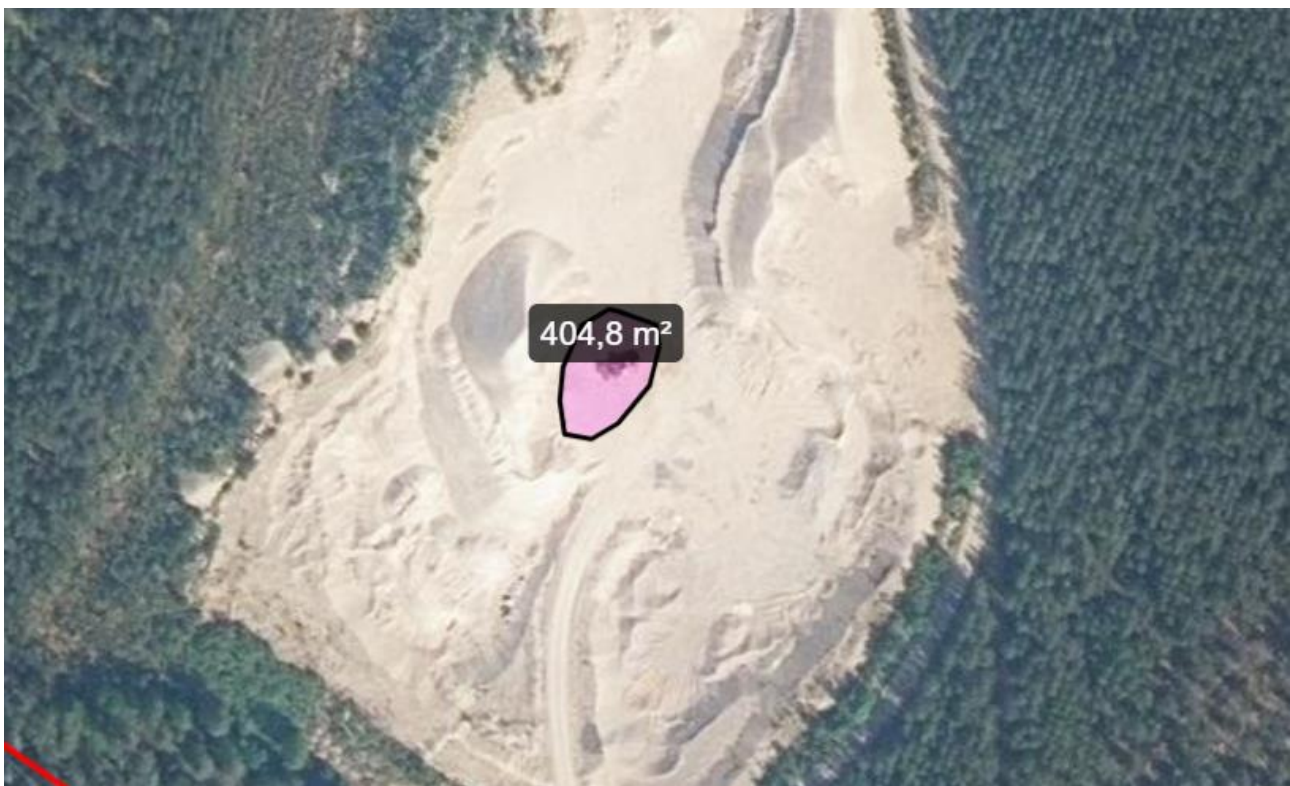
Kuva 1. Kunnostettavan alueen rajaus kentän keskiosassa ortokartalla. (Maanmittauslaitos, n.d.)

Alla kuvassa 1 on esitettyä kohteen sijainti ortokartalla. Vahinkokohta merkittynä punaisella.

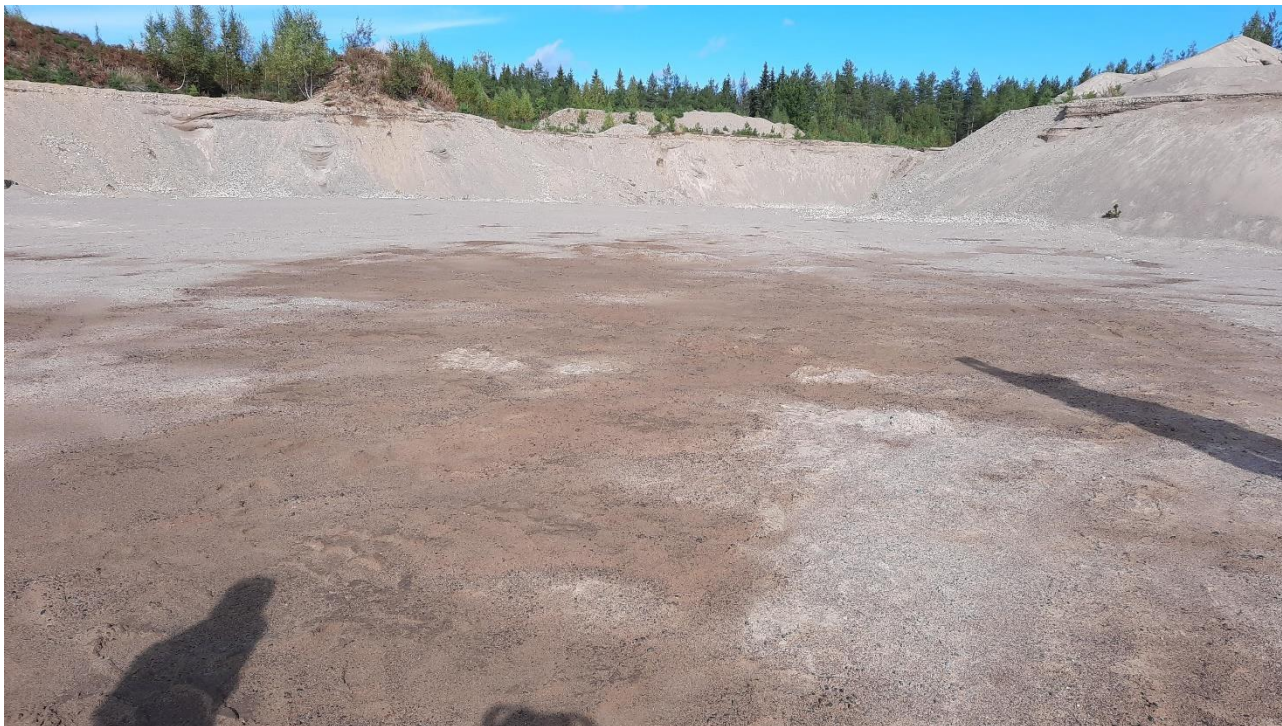
Kuva 5. Kunnostuksen alkutilanne kohdekäynniltä 15.9.2020.

Kohdekäynti alueelle suoritettiin 15.9.2020. Kohdekäynnillä kartoitettiin vahinkoalueen laajuus sekä tehtiin kenttään koekuoppa näytteenottoa varten. Kohdekäynnin ja laboratoriotulosten perusteella todettiin alueella olevan kunnostustarvetta.

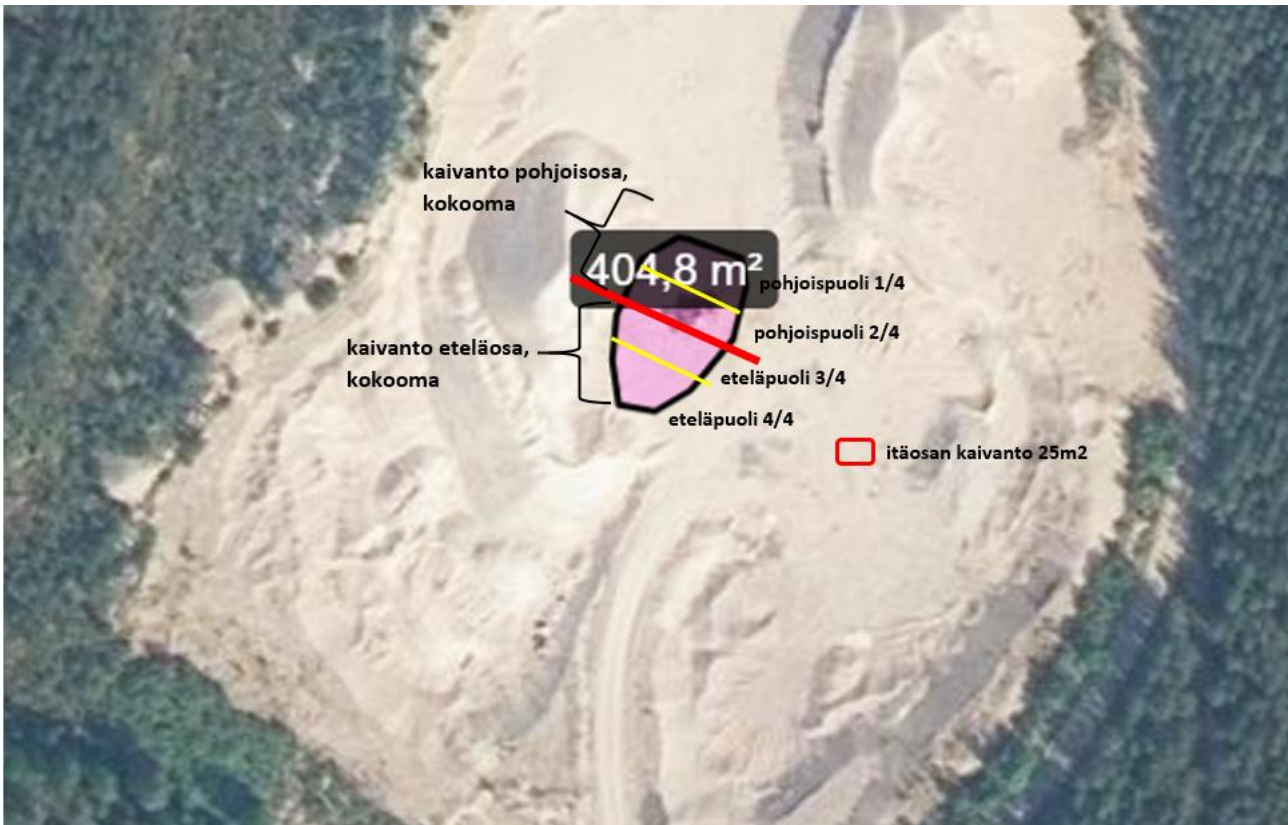
Kuva 10. Näytteenottokartta.

Näytteenottoalue oli laaja, joten se jaettiin näytteenoton selkeyttämiseksi neljään osaan. Kaivanto jaettiin sen keskiosaan 15.9.2020 tehdyn koekuopan perusteella ensin kahteen osaan, etelä- ja pohjoisosaan. Etelä- ja pohjoisosa jaettiin edelleen kahteen osaan. Jokainen kaivannon neljännes tutkittiin kenttämittauksin erikseen. Lisäksi tutkittiin alueen itäosaan tehdyn pienen kaivannon kokoomanäyte erikseen. Laboratorioon jäännöspitoisuustutkimuksiin toimitettiin kaivannon eteläosan kokoomanäyte ja kaivannon pohjoisosan kokoomanäyte. Näytteenottokartta esitetty kuvassa 10.
