TOIVIKKEEN SUON ENNALLISTAMISSUUNNITELMA

Karkkila

1. Hankkeen yleiskuvaus ja tavoitteet

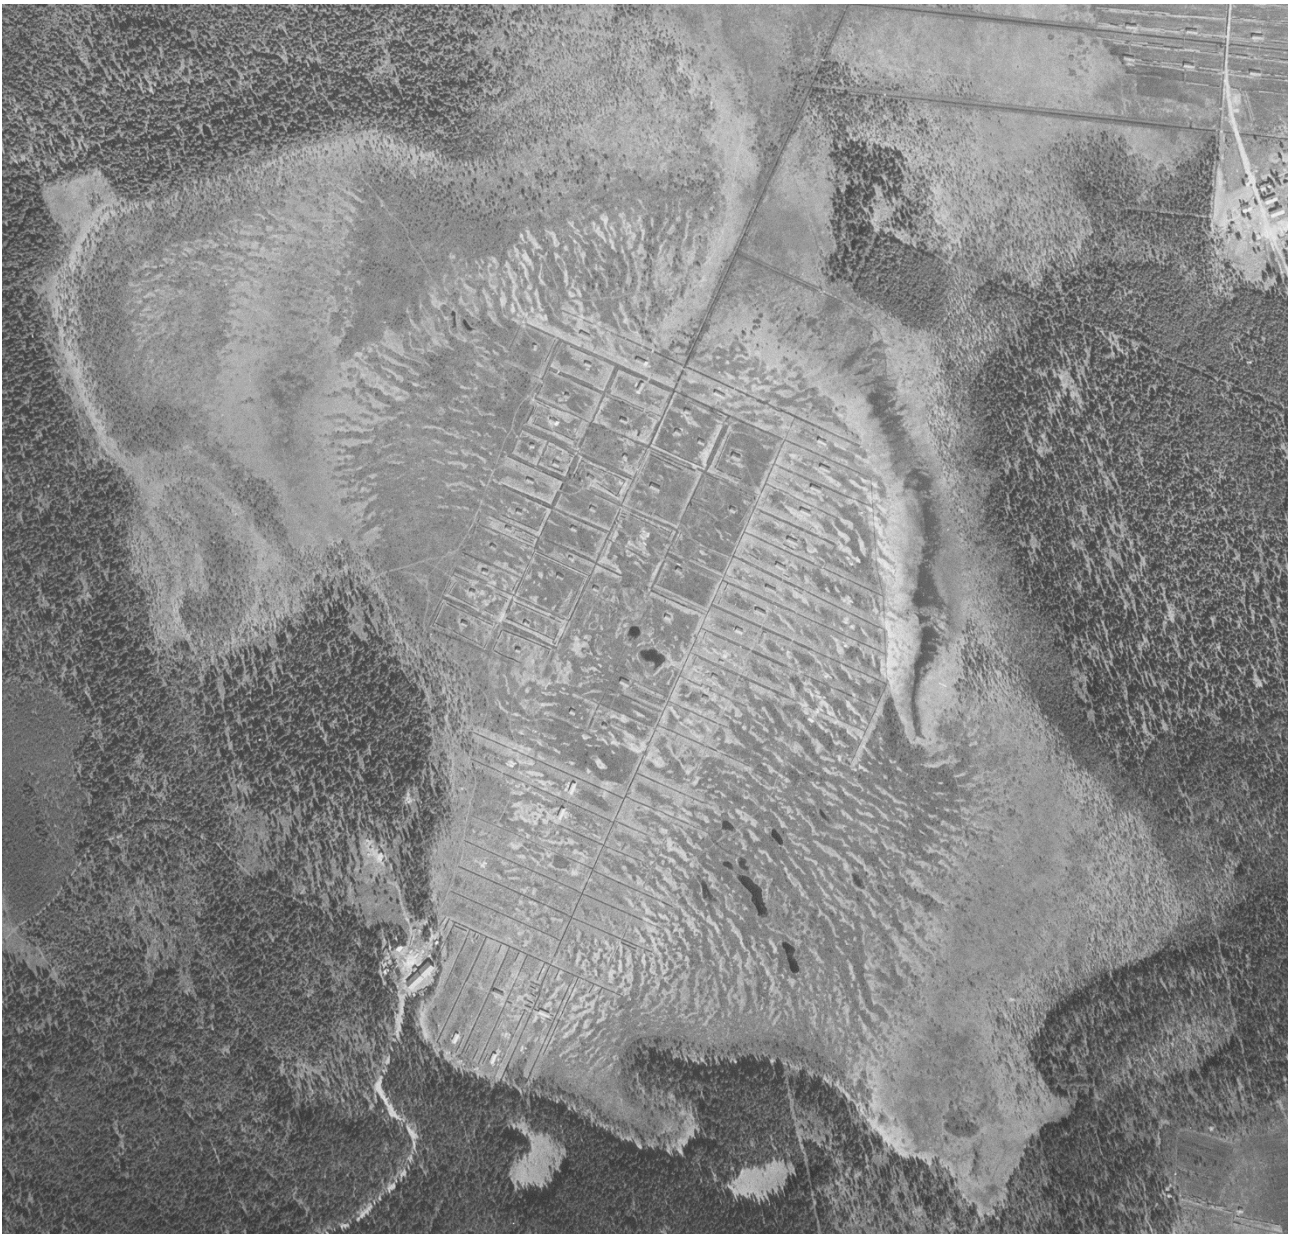
Kuva 3. Toiveikkeen suo vuoden 1948 ilmakuvassa (Maanmittauslaitos).

Tässä suunnitelmassa esitetään Karkkilan Toivikkeen suon (kuva 1) eteläpään ennallistamiseksi tehtävät toimet. Toivikkeen suota on ojitettu useita kertoja vuosikymmenten saatossa sekä metsätalous- että turpeennostotarkoituksissa ja suolta on myös nostettu rahkaturvetta kuivikkeeksi (kuvat 2, 3 ja 10).

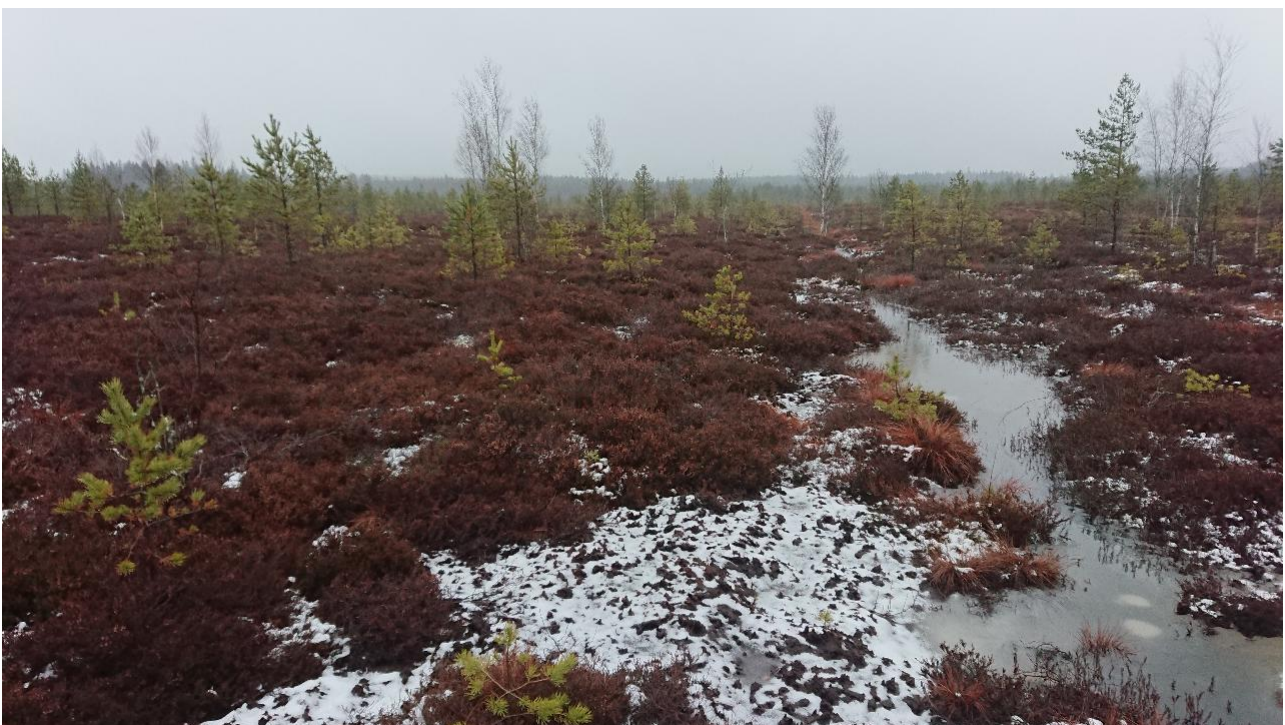
Kuva 4. Suolla on laaja alue kanervaa kasvavaa avointa osaa ja paikoin paljasta turvepintaa.

Ennallistettavan alueen pohjoisosa on tiuhaan ojitettua, karua, pääosin kanervaa ja osin tupasvillaa kasvavaa nevaa (kuva 4), joka muuttuu pohjoislaidalla rämeeksi. Märillä osilla ojien läheisyydessä on myös rahkasammalpintaa ja avointa vesipintaa. Ojien länsipäissä on putkituksia. Suon eteläosa on pääosin ojitettua, mutta luonnontilaisen kaltaista karua nevaa ja rämettä (kuva 6).

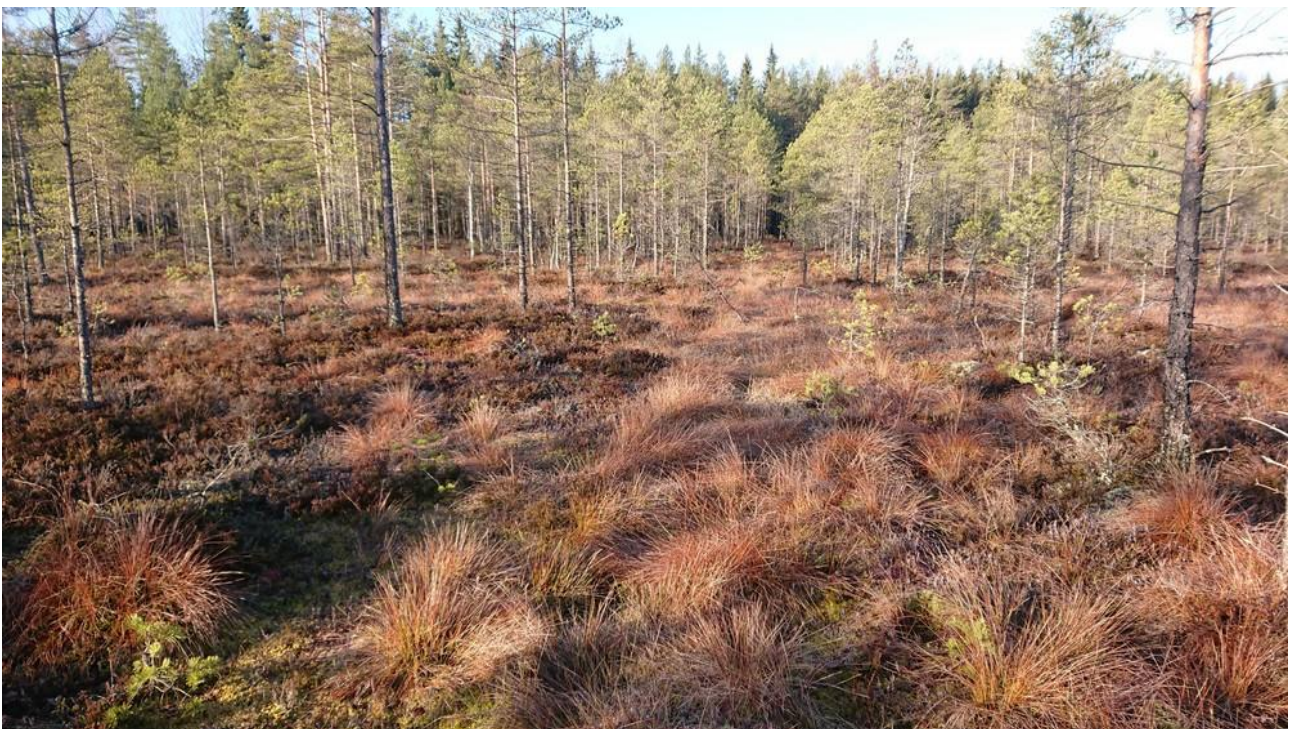
Kuva 6. Suon eteläosassa ojat ovat kasvaneet täyteen rahkasammalta ja tupasvillaa.

Osa vanhoista suo-ojista on jo kasvanut täyteen rahkasammalta, mutta todennäköisesti lähes kaikissa ojissa vesi vielä virtaa. Umpeen kasvaneita ojia on lähinnä suon eteläpäässä (kuva 6).

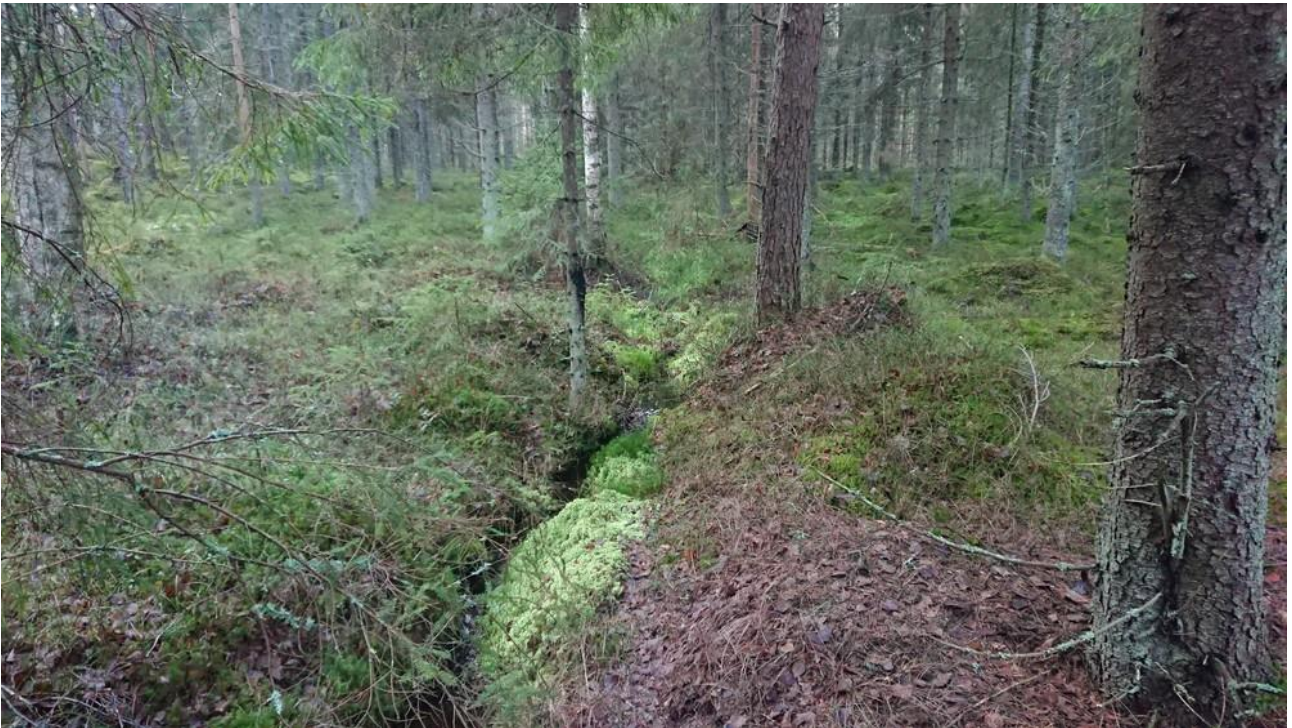
Kuva 8. Korvessa virtaava tukittava oja.

Suon laidat ovat mäntyvaltaisia. Länsilaidan puustoisessa osassa on myös koivu- ja kuusivaltaiset alueet. Suon lounaiskulmassa on luonnontilaisen kaltainen vanhaa kuusikkoa kasvava korpi (kuvat 7 ja 8), jonka turvepaksuus kahdessa mittauspisteessä oli metrin luokkaa. Korvet ovat Etelä-Suomessa erittäin uhanalaisia, joten ennallistaminen on merkittävää luonnon monimuotoisuudelle. Myös koilliskulman saarekkeessa on nuorehkoa kuusikkoa.

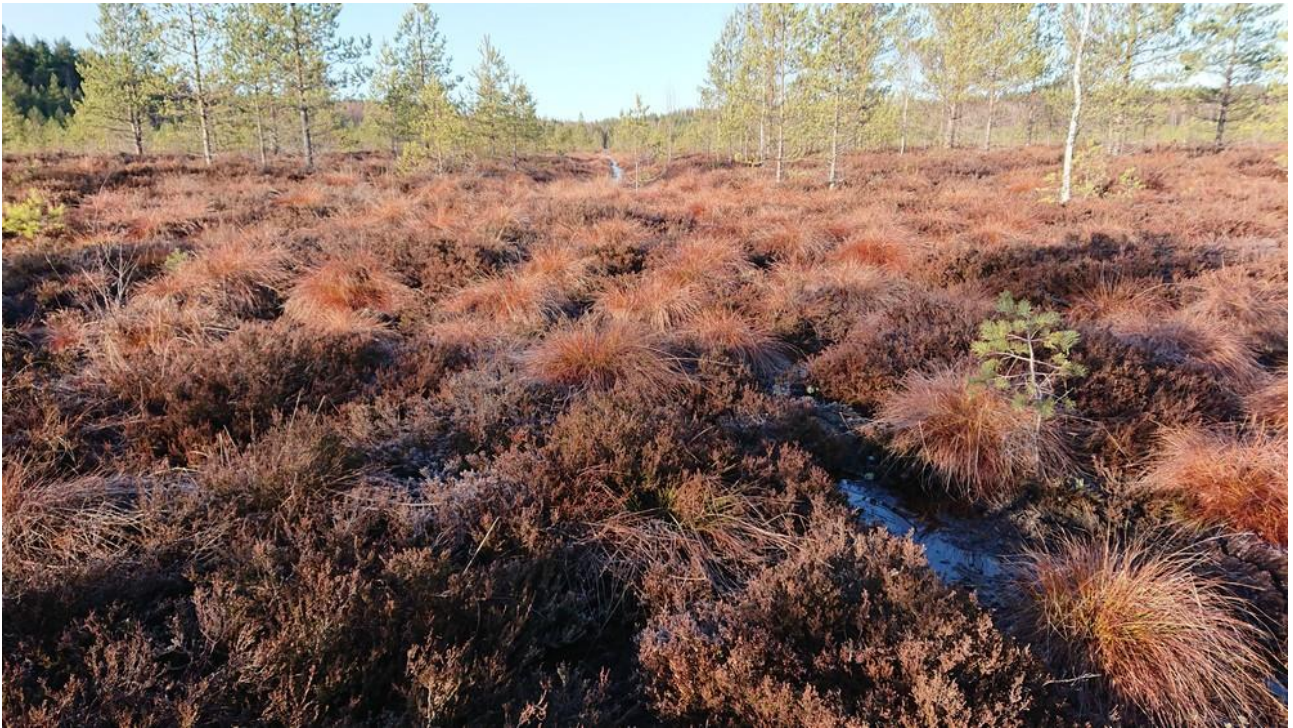
Kuva 14. Yksi suon pohjoisosan tiuhaan ojitetun alueen ojista kuvattuna suon keskellä virtaavasta pääojasta. Suurinta osaa näistä ojista ei ole kaivettu pääojoan saakka, vaan ne virtaavat viimeiset parikymmentä metriä pintavalutuksena. Ojiin tehdään pato kuvan ylälaudassa olevan mäntyrivistön kohdalle.
