VIHREÄ TALO eli PYHÄJÄRVEN VANHA KUNNANTUPA

– tilanne- ja vaihtoehtoanalyysi / 12.8.2019, Kaavoituspäällikkö M. Vuorenpää

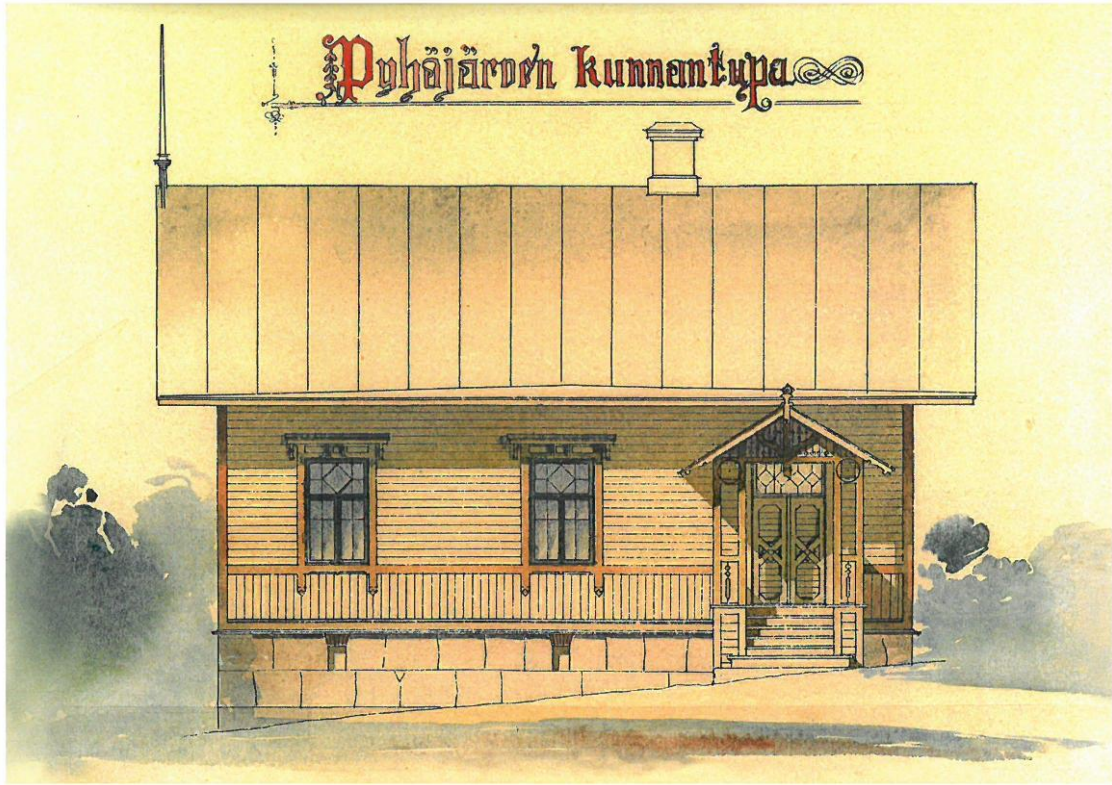
Alkuperäinen rakennussuunnitelma / Usko Nyström 1897.

Rakennus edustaa 1800-luvun lopulla puurakennuksissa suosittua sveitsiläistyyliä.

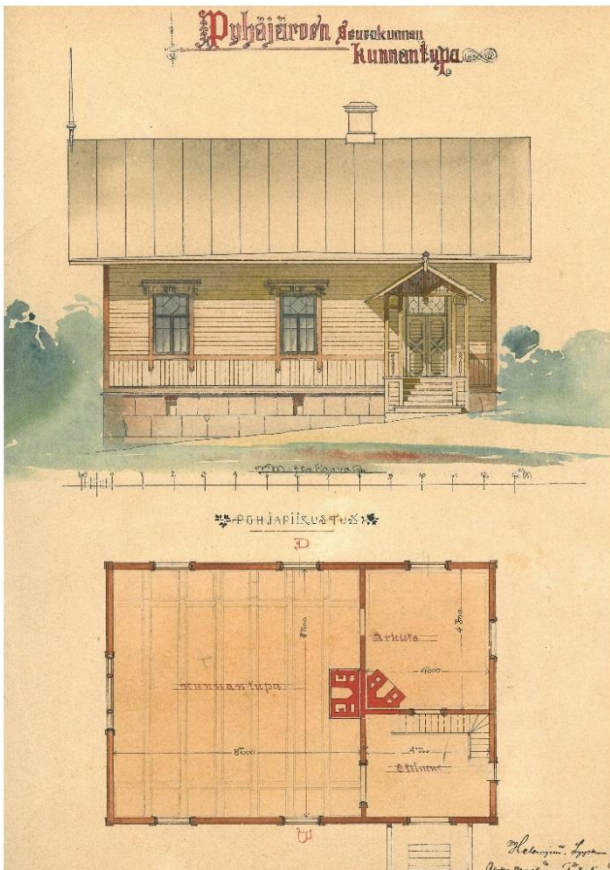
vas. Valokuva vuodelta 1916 Helsingintieltä päin. Oikealla Nyhkälän palanut kansakoulu.

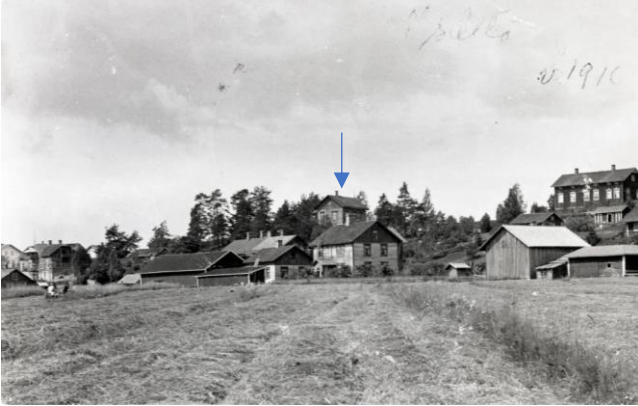
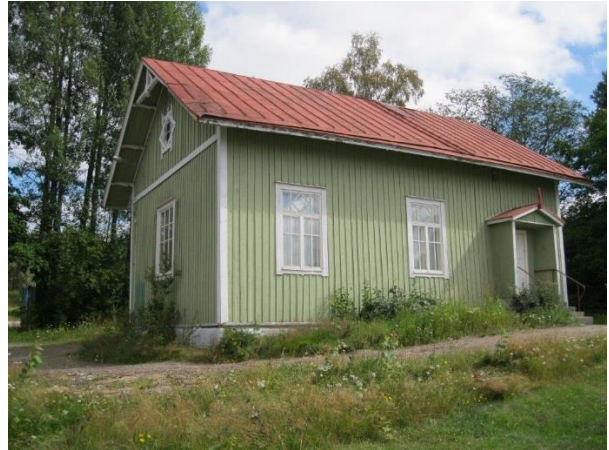
oik. Uusittu lautaverhoilu, kuisti ja koristeiden puuttuminen ovat tehneet kunnantuvasta rintamamiestalon näköisen. Kuva vuodelta 2013.

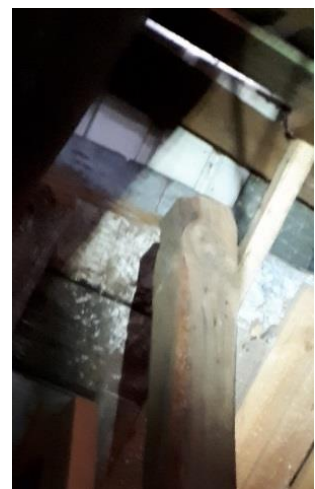
- talossa ei ole homeenhajua ja tuuletus on rikkonaisten ikkunoiden takia ollut hyvä
- ainoat näkyvät laho- ja homevauriot ovat vintillä ruodelautoissa, puretun hormin läpiviennin kohdalla, jossa peltien välistä pääsee vettä sisään, myös peltikaton kondensaatiovesi kerääntyy suoraan katon ruodelautoihin ja siitä kattotuoliin
- vintillä on mieto ”vanhan puutalon” haju, mikä voi johtua puutavaran tai sahanpurun sinistymisenestoaineen hajoamisesta tai peltikaton kostuttamien kattoruoteiden homeesta tai hiivasta
- vintillä on ainutlaatuiset yläorsirakenteet, jotka ovat hyvässä kunnossa
- talon hirsirakenteet ovat pääsääntöisesti hyväkuntoisia seinissä, vintillä ja alapohjassa niiltä osin kuin ne näkyvät tuuletusaukoista – päässä olevan ryömintätilan ovea ei saa auki.

- kohdissa, joissa näkyvät kosteuden takia tupajumien syömät alimmat hirret, ovat hirret muuten kovia, joten vauriokohtien uusiminen voi olla riittävä toimenpide.

- Katon vuotokohdat on korjattava vedentulon lopettamiseksi vintille ja kattorakenteisiin vanhojen hormien läpivientien kohdalla.
- Maamassat kivijalan vierestä on syytä poistaa ja kallistukset tarkastaa kosteuden johtamiseksi pois talon alarakenteista.
- Betoninen kivijalkaosuus pitäisi purkaa ja alkuperäisen kaltainen kivijalka palauttaa kaikille sivuille.
- Alapohjan tuuletus tulee varmistaa ja orgaaninen aines poistaa.
- Alimmat hirsikerrokset pitäisi saada esiin ja tupajumien eteneminen pitäisi pysäyttää.
- Kengitystarve pitäisi selvittää.
- Vanhat alapohjan eristepurut on toimitettava jätteenkäsittelylaitokselle.
